KD469.22

Montage/demontage richtlijnen

<p>TOYOTA: Avensis, Avensis verso, Corolla, Corolla verso, Picnic, Previa, RAV4</p>	<p>MOTOREN 2.0 D4-D</p>	<p>OE REFERENTIE Zie onder</p>
--	------------------------------------	---

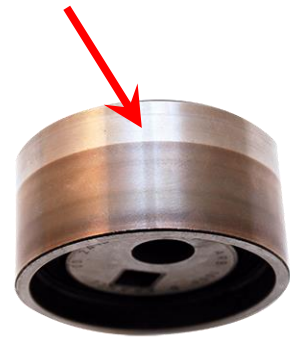
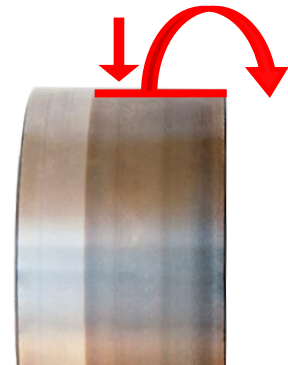
1) SLECHTE POSITIONERING VAN DE RIEM

- Slechte uitlijning van componenten of slijtage van componenten
- Verkeerde riemspanning
- Spanrol GT369.26 niet correct gemonteerd

Slippende riem

Onjuiste positionering van de riem kan een scheve belasting op componenten veroorzaken, hetgeen tot abnormale lagerslijtage leidt. Dit kan andere componenten beïnvloeden en het vastlopen van lagers veroorzaken, waarbij kogeltjes kunnen worden weggeschoten.

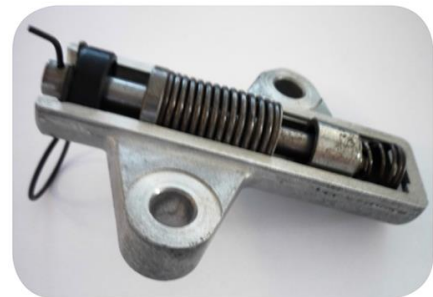
2) DEFECTE HYDRAULISCHE SPANNER

Olieverlies in de demperstang.

Infiltratie van lucht in de olie kan een gebrek aan demping veroorzaken, wat tot het overspringen van de riem en het beschadigen van tanden kan leiden.

Schade aan de behuizing van de hydraulische spanner.

De hydraulische spanner zorgt niet meer voor een juiste riemspanning of baan.

Het is cruciaal om de hydraulische spanner te vervangen aangezien deze een fundamentele rol in het systeem speelt.
