GA355.16

Doporučení pro montáž/demontáž

NISSAN: Primastar (I a I FL), Interstar (I a II), Kubistar	MOTORY 2.2 dCi/Cdi, 2.5 dCi 2.2 DTI, 2.5 CDTI, 2.5 DTI	Obj. číslo OE 11955-00QAA, 11955-00QAD, 11955-00QAE, 8200761529 4413416, 4431739, 4405281
RENAULT: Avantime, Espace (II FL, IV a IV phase 2), Laguna (II a II phase 2), Master (II, II FL a II phase 2 FL), Trafic (II a II FL), Vel Satis (I a I FL)		
OPEL: Movano, Vivaro

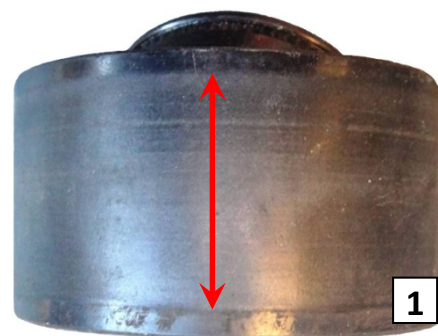
Díl GA355.16 není určen k absorbování nárazů způsobených nestabilním řemenem, nesprávným napnutím a prokluzem na kladkách (**obr. 1**). Prokluzováním řemene vzniká teplo na vnějším průměru napínací řemenice. To vede k zahřívání uvnitř řemenice a jejímu následnému selhání.

Závady s GA355.16 jsou často způsobeny vadnou volnoběžnou řemenicí alternátoru. Při výměně sestavy napínací kladky je nutné současně kontrolovat nebo vyměnit volnoběžnou řemenici alternátoru.

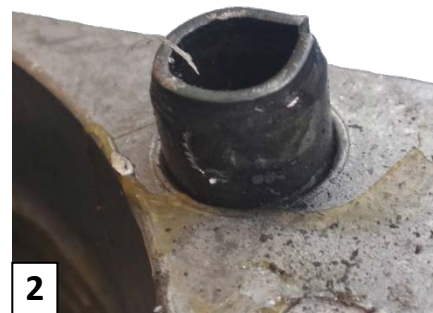
Dalším znakem vadné volnoběžné řemenice alternátoru jsou stopy nárazů sestavy napínací řemenice na dorazu, případně běžné poškození, kterým často bývá nadměrný ohyb. Tato porucha je spojena s nadměrným posunutím válečků (**obr. 2**).
