## GA355.16

### Odporúčanie pre montáž/demontáž

### IDENTIFIKÁCIA NAPÍNACEJ KLADKY GA355.16

## BEŽNÉ ZÁVADY V SÚVISLOSTI S KLADKOU GA355.16

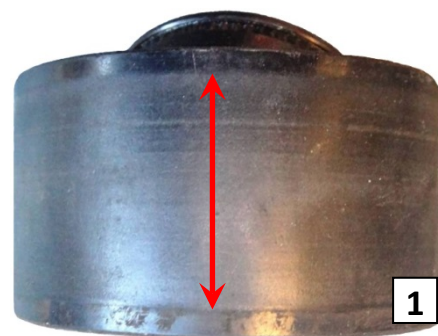
Pokiaľ opotrebovaná alebo zadretá voľnobežná remenica alternátora správne nevypína, znamená to, že sa alternátor nemôže v prípade potreby voľnobežne pretáčať. Dôsledkom sú trhavé pohyby remeňa hore a dolu.

Diel GA355.16 nie je určený na absorbovanie nárazov spôsobených nestabilným remeňom, nesprávnym napnutím a preklzom na kladkách (**obr. 1**).

Preklzovaním remeňa vzniká teplo na vonkajšom priemere napínacej remenice. To vedie k zahrievaniu vnútri remenice a jej následnému zlyhaniu.

Závady s GA355.16 sú často spôsobené chybnou voľnobežnou remenicou alternátora. Pri výmene zostavy napínacej kladky je nutné súčasne kontrolovať alebo vymeniť voľnobežnú remenicu alternátora.

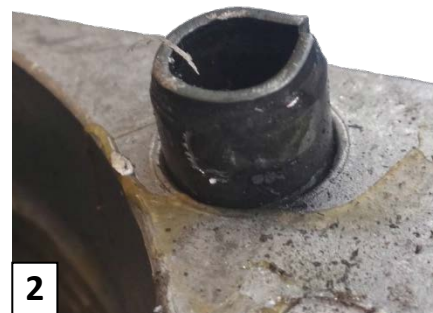
Ďalším znakom závadnej voľnobežnej remenice alternátora sú stopy nárazov zostavy napínacej remenice na doraze, prípadne bežné poškodenie, ktorým často býva nadmerný ohyb. Táto porucha je spojená s nadmerným posunutím valčekov (**obr. 2**).
