GT381.02/FR/07/2022

GT381.02

Préconisations de démontage / montage

BIEN IDENTIFIER LE GALET TENDEUR DE DISTRIBUTION GT381.02

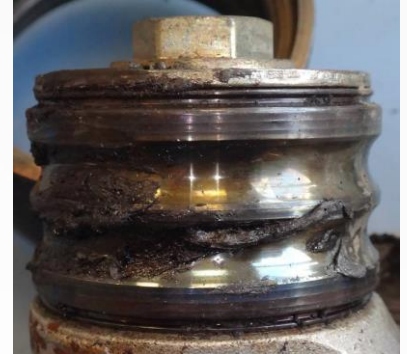
PROBLÈME DE CASSE DU ROULEMENT

CAUSES PROBABLES

Une courroie de distribution mal montée.

Cette casse est caractéristique d'une surchauffe sur le galet tendeur, lié au contact entre la courroie et un élément du moteur fixe.

L'élévation en température du dos provoque un glissement de la courroie sur une poulie bloquée ou sur un des guides de courroie.

Le transfert de chaleur qui s'opère à partir de l'arrière de la courroie (qui a fondu à cause de la friction) jusqu'à la poulie cause alors une augmentation de la température, ce qui finit par détruire rapidement la graisse et les cages du roulement. Il en résulte une destruction de la poulie du tendeur.

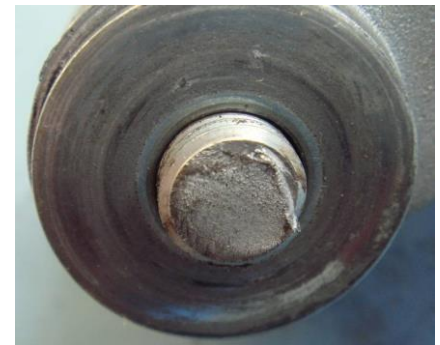
PROBLÈMES DE MAUVAISE TENSION DE LA COURROIE ET CASSE DE LA VIS

CAUSE PROBABLE

Un mauvais serrage de la vis.

La fatigue responsable de la casse de la vis a été engendrée par le va et vient du galet. Ceci s'explique par le mauvais serrage de la vis qui n'a pas permis de plaquer le galet contre le moteur, la vis a alors travaillé en cisaillement au lieu de travailler en traction.

Le jeu qui est alors créé entre le galet et le moteur entraîne un défaut de tension de la courroie, ainsi qu'un désalignement de celle-ci.

Conséquence

Après la rupture, la poulie du tendeur vient en appui contre le corps du tendeur, ce qui conduit généralement à des mutilations sur celui-ci.

La bague extérieure du roulement est ainsi souvent colorée du fait de l'augmentation de température due au contact avec la courroie.

- Le couple de serrage préconisé est de **39 Nm**
- Il faut monter le kit de distribution en respectant les procédures de montage constructeur, car la distribution sur ces types de moteur est très spécifique
- Pour le montage, il faut utiliser l'outillage spécifique, comme décrit ci-dessous
