# KB659.26

## Zalecenia dotyczące montażu/demontażu

**Citroën:** Jumper (I, II, III), Relay (II, III)  
**Fiat:** Ducato (I, II)  
**Peugeot:** Boxer (I, II, III)

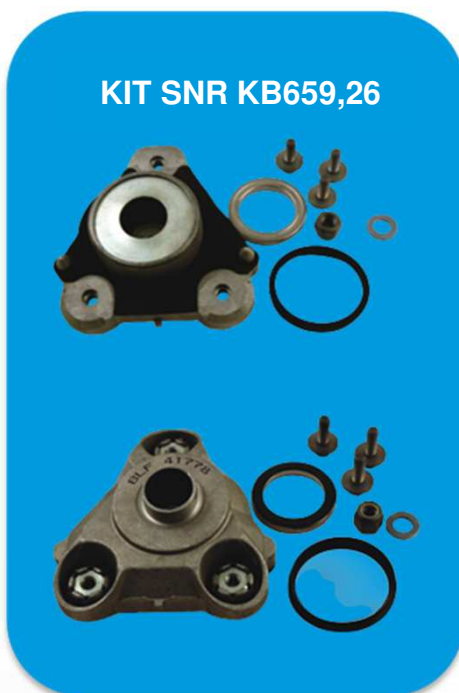
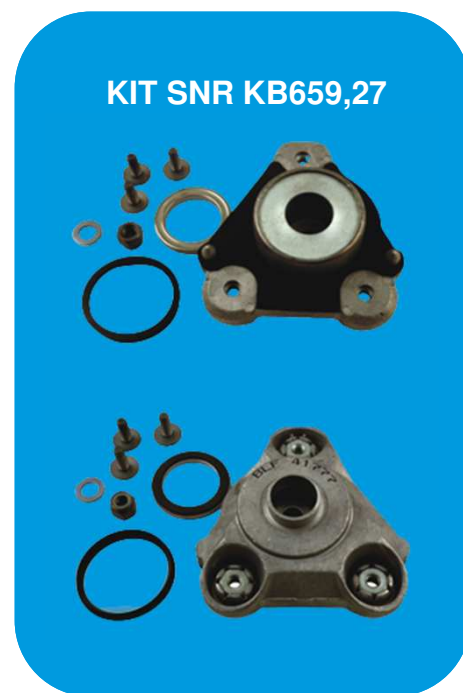
Przedwczesne zatarcie się łożyska

Nieprawidłowy montaż zestawu.

Uszkodzenia związane z zanieczyszczeniem i korozją łożyska górnego mocowania najczęściej spowodowane są nie przestrzeganiem instrukcji montażu oraz nie zastosowaniem nowego zestawu montażowego. Często zdarzają się przypadki odwrotnego zamontowania łożyska, co skutkuje łatwym dostępem zanieczyszczeń do jego wnętrza (brak odpowiedniego uszczelnienia).

- Sprawdź stronę montażu łożyska (czarnym uszczelnieniem do góry).
- Przestrzegaj kolejności montażu poszczególnych części zestawu.
- Należy uważać aby nie uszkodzić uszczelnień podczas montażu, oraz nie smarować dodatkowo części zestawu.

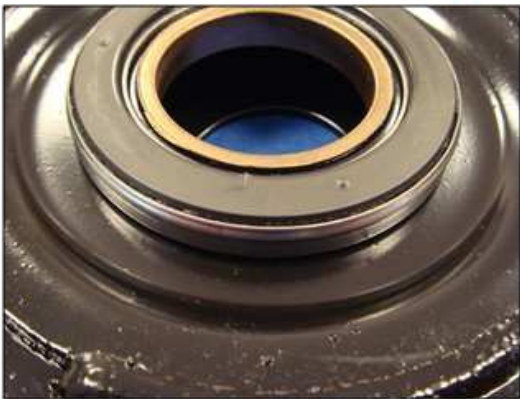
Prawidłowy montaż łożyska

### Przestrzegać prawidłowych stron łożyska

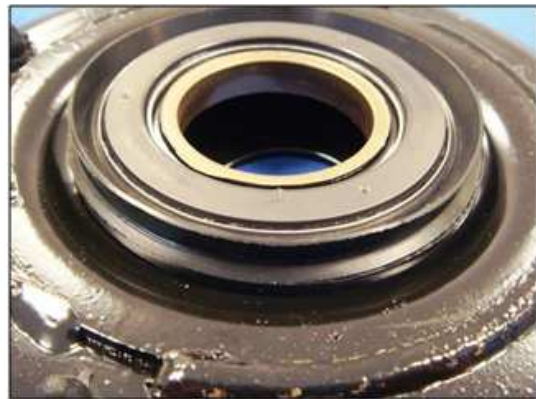
Prawidłowy montaż uszczelnienia

### Przestrzegać prawidłowego montażu uszczelnienia.

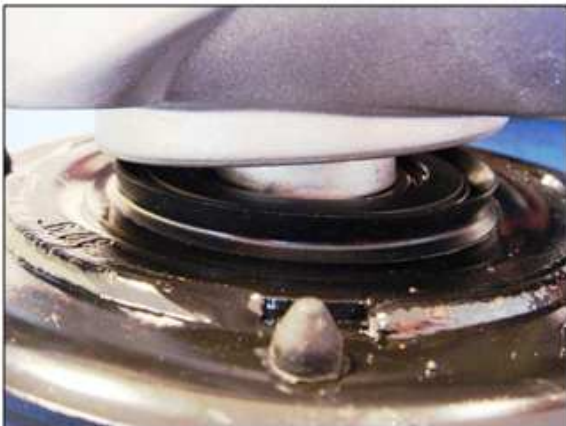
Miejsce współpracy uszczelniacza z obudową

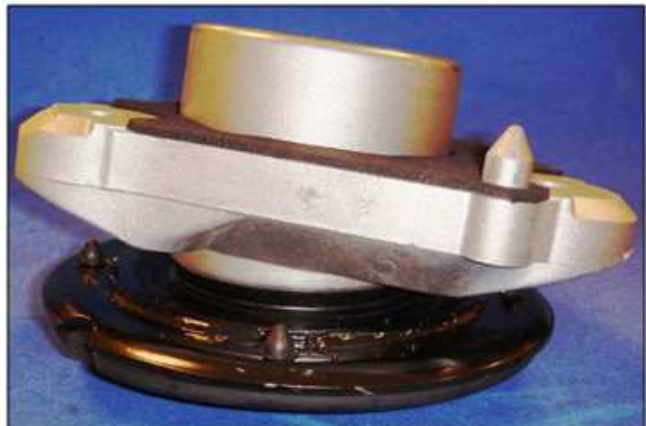
Prawidłowo zmontowane mocowanie
