KB950.00/ES-06/2022

Instrucciones de montaje/desmontaje

<p>BMW: M3 (E30, E36), Série 3 (E30, E36, E46), Z1 (E30), Z3 (E36)</p>	<p>Referencia OE 33521128819 33521137972</p>
---	---

IDENTIFICAR PERFECTAMENTE EL KIT DE TOPE DE SUSPENSION NTN KB950.00

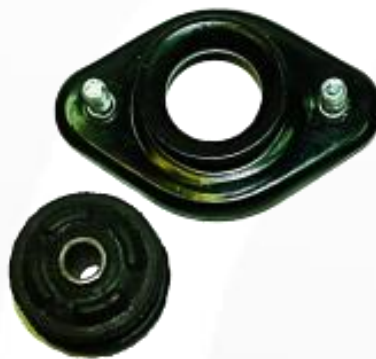
EXTRACCIÓN DE LA PARTE ELASTÓMERA DEL SOPORTE METÁLICO

Montaje defectuoso del conjunto, combinado con la ausencia de ciertos componentes. La avería está ligada al montaje defectuoso del subconjunto de la columna de amortiguación

- En la operación de cambio del bloque filtrante, no olvidar las dos copelas, superior e inferior, en el remontaje
- Respetar el sentido de montaje de las dos copelas.
