KB950.00/UA-06/2022

KB950.00

Рекомендації з монтажу

<p>BMW: M3 (E30, E36), Série 3 (E30, E36, E46), Z1 (E30), Z3 (E36)</p>	<p>Номери OE 33521128819 33521137972</p>
-------------------------------------------------------------------------------	---------------------------------------------------------

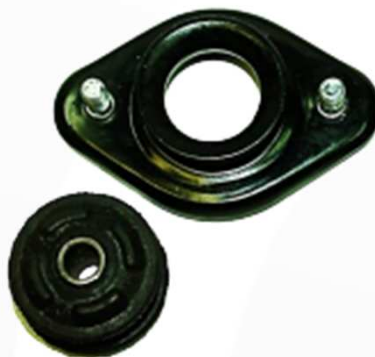
МОЖЛИВІ НЕСПРАВНОСТІ ВІДДІЛЕННЯ ГУМОВОЇ ВТУЛКИ ВІД МЕТАЛЕВОГО КОРПУСУ

Неправильне збирання компонентів комплекту.

Несправність може виникнути внаслідок неправильної збірки стійки амортизатора і / або при встановленні не всіх деталей монтажного комплекту.

- Переконайтеся, що монтажні шайби (верхня і нижня) не пошкоджені - вони будуть потрібні при збиранні стійки амортизатора.
- Переконайтеся у правильному встановленні монтажних шайб.
