# GT381.02

## Recomendaciones de montaje/desmontaje

### IDENTIFICAR PERFECTAMENTE EL RODILLO TENSOR DE DISTRIBUCIÓN GT381.02

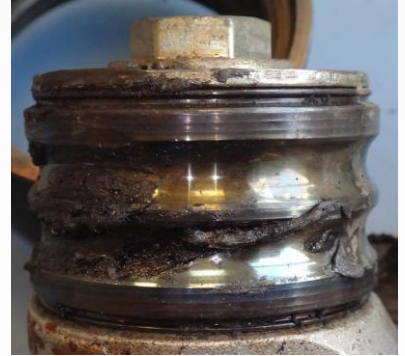
### PROBLEMAS DE ROTURA DEL RODAMIENTO

##### **Correa de distribución mal montada.**

Esta avería es consecuencia característica de un recalentamiento del rodillo tensor, provocado por el contacto entre la correa y un elemento fijo del motor. Esta elevación de temperatura provoca un deslizamiento de la correa sobre una polea bloqueada o sobre una de las guías de la correa.

La transmisión de calor que se produce desde el lado posterior de la correa (que se ha fundido a causa de la fricción) hasta la polea, provoca un aumento de la temperatura que acaba por deteriorar rápidamente la grasa y destruye las jaulas del rodamiento. La consecuencia de esta situación es la destrucción de la polea del tensor.

- El par de apriete recomendado es de **39 Nm**.
- Se debe montar el kit de distribución respetando el procedimiento de montaje del fabricante, ya que la distribución en estos tipos de motor es totalmente específica.
- Utilizar para el montaje las herramientas específicas, como se describe a continuación.

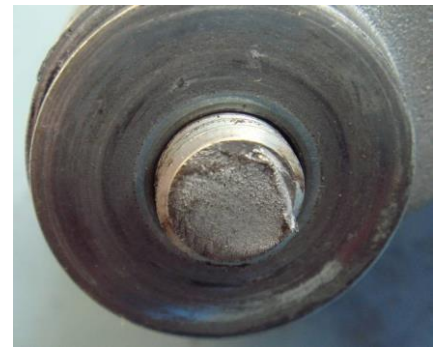
### PROBLEMAS DE TENSIÓN DEFECTUOSA DE LA CORREA Y DE ROTURA DEL TORNILLO

##### **Apriete incorrecto del tornillo.**

La fatiga responsable de la rotura del tornillo se ha generado por el vaivén del rodillo. Esto se explica por el defectuoso apriete del tornillo, que no ha permitido fijar el rodillo contra el motor, con lo que el tornillo ha trabajado en cizallamiento en lugar de trabajar en tracción.

En esta situación el juego que se ha creado entre el rodillo y el motor provoca a su vez un defecto de tensión en la correa, así como una desalineación de la misma.

A partir de la rotura, la polea del tensor viene a apoyarse contra el cuerpo del tensor, lo que en general provoca que este sufra diversas mutilaciones. El anillo exterior del rodamiento a menudo se colorea debido al aumento de temperatura provocado por el contacto de la correa.
