KB950.00

Doporučení pro odstranění/instalaci

| <p>BMW: M3 (E30, E36), Série 3 (E30, E36, E46), Z1 (E30), Z3 (E36)</p> | <p>OE Reference 33521128819 33521137972</p> |

IDENTIFIKACE SADY LOŽISKA ODPRUŽENÍ KB950.00

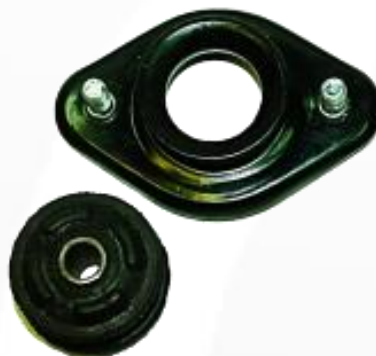
GUMENÉ IZOLAČNÍ POUZDRO ODDĚLUJÍCÍ OD KOVOVÉ PODPORY

Nesprávná montáž komponentů sady.

Tato porucha je běžná, když není sestava vzpěry tlumiče správně smontována, tj. díly jsou namontovány nesprávným způsobem nebo jsou zcela vynechány.

- Při výměně izolátoru se ujistěte, že jsou uchyceny dvě montážní misky (horní a dolní), protože jsou potřebné pro opětovnou montáž horního držáku vzpěry. Ujistěte se, že sklenice a znovu nainstalujte správným způsobem.

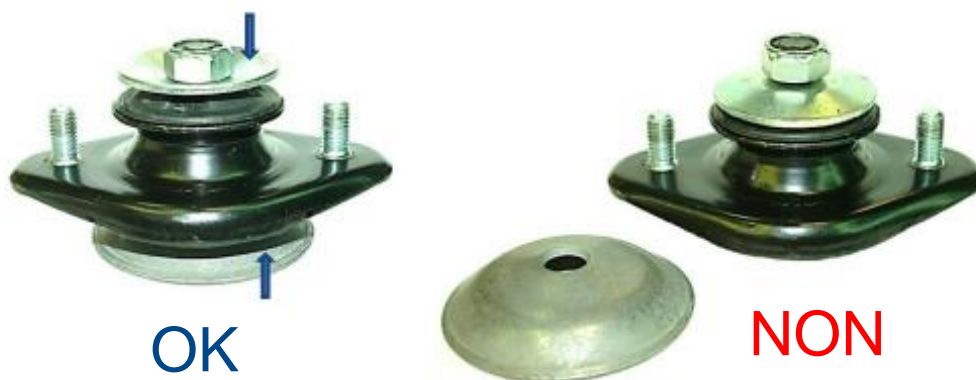
NÁVOD K INSTALACI SADY

Neměňte montážní orientaci horní montážní misky (vyklenuté nahoru) Nezapomeňte znovu namontovat spodní montážní misku ve správné montážní orientaci (vykrojená směrem dolů).
