## GA352.59

### Raccomandazioni montaggio/smontaggio

<p><b>FORD :</b> Mondeo II (2000, 2000 FL et 2005), Transit 2000</p> <p><b>JAGUAR :</b> X-Type et X-Type FL</p>	<p><b>MOTORI</b> 2.2 TDCi, 2.0 Di, 2.0 TDDi, 2.0 TDdi, 2.0TDCi, 2.0 TDci, 2.0 D, 2.2 D</p>	<p><b>Riferimento</b> <b>OE</b> C2S27002, 1201181</p>
---	--	---

### VERIFICARE IL RIFERIMENTO DEL TENDITORE GA352.59

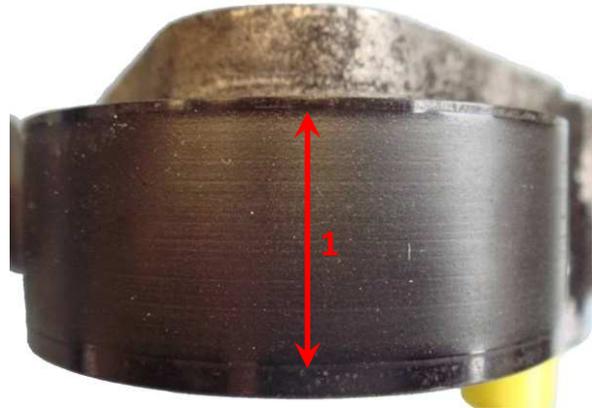
##### Errato montaggio del tenditore

dovuto al non rispetto delle raccomandazioni di montaggio in particolare delle coppie di serraggio.

Ad esempio un errato serraggio delle viti del tenditore prima di caricarlo può danneggiare l'ammortizzatore idraulico.

**Il corretto funzionamento dell'ammortizzatore idraulico è legato al senso di montaggio. L'articolazione dell'ammortizzatore idraulico con la tracciabilità deve essere fissata sul corpo del tenditore.**
