## KB659.26/KB659.27

### Doporučení pro montáž

**CITROËN:** Jumper (I, II, III), Relay (II, III)

### PŘEDČASNÉ POŠKOZENÍ DORAZU

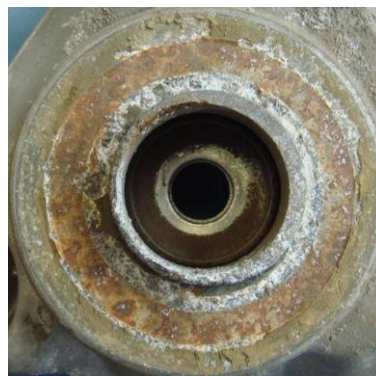
##### Nesprávná montáž sady

Porucha je spojena s vniklým znečištěním; proto je důležité vyměnit všechny díly a především při zpětné montáži správně postupujte podle pokynů.

Tato porucha je výsledkem opačné montáže dvou dorazů a spojů (viz postup montáže).

- Dodržujte směr dorazů: tmavá strana dorazu na stranu bloku filtru.
- Dodržujte směr těsnění: těsnicí chlopeč na straně bloku filtru.
- Postupujte opatrně, aby se při montáži nedeformoval spoj a nebyly příliš namazány obě sady.
