KB659.26/KB659.27

Zalecenia dotyczące montażu/demontażu.

CITROËN : Jumper (I, II, III), Relay (II, III)
FIAT : Ducato (I, II)
PEUGEOT : Boxer (I, II, III)

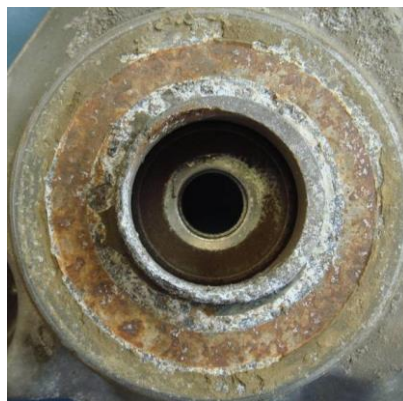
Problemy z korozją

Przedwczesne zatarcie się łożyska

Prawdopodobna przyczyna

Nieprawidłowy montaż zestawu

Uszkodzenia związane z zanieczyszczeniem i korozją łożyska górnego mocowania najczęściej spowodowane są nie przestrzeganiem instrukcji montażu oraz nie zastosowaniem nowego zestawu montażowego. Często zdarzają się przypadki odwrotnego zamontowania łożyska, co skutkuje łatwym dostępem zanieczyszczeń do jego wnętrza (brak odpowiedniego uszczelnienia).

Porady

- Sprawdź stronę montażu łożyska (czarnym uszczelnieniem do góry).
- Przestrzegaj kolejności montażu poszczególnych części zestawu.
- Należy uważać aby nie uszkodzić uszczelnień podczas montażu, oraz nie smarować dodatkowo części zestawu.

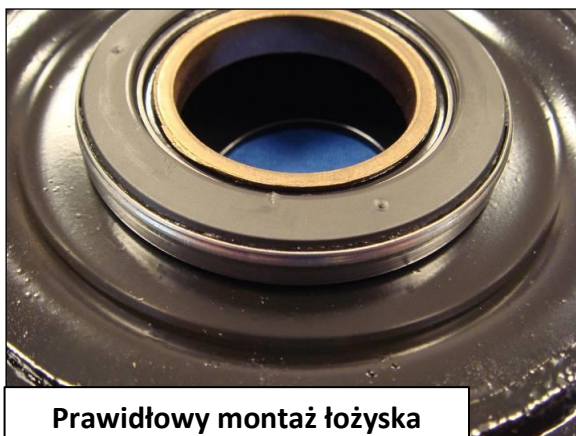
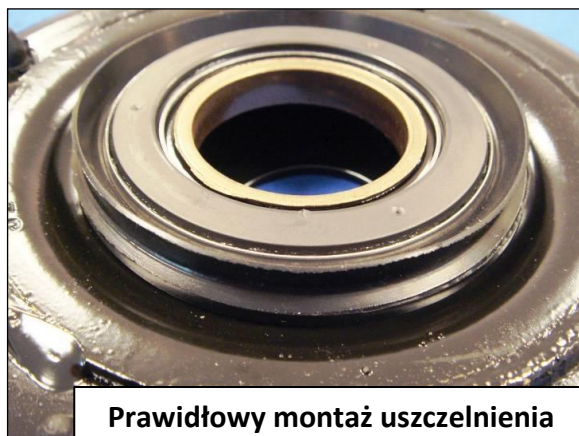
Przestrzegać prawidłowych stron łożyska

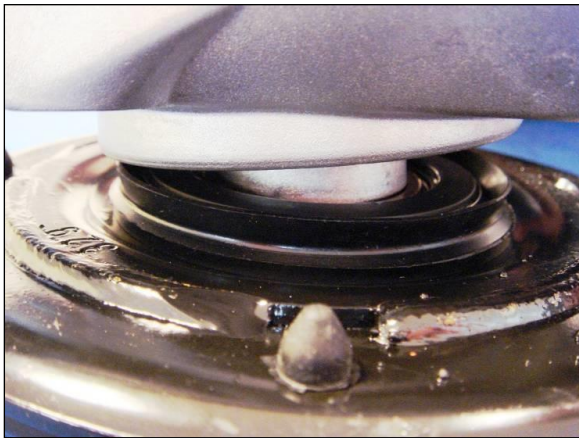
Przestrzegać prawidłowego montażu uszczelnienia.

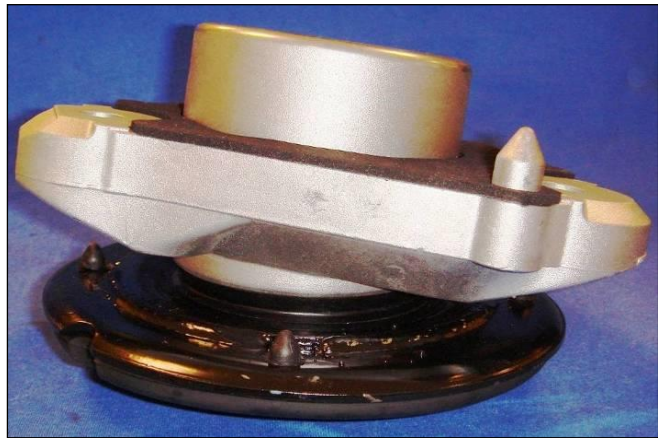
Miejsce współpracy uszczelniacza z obudową

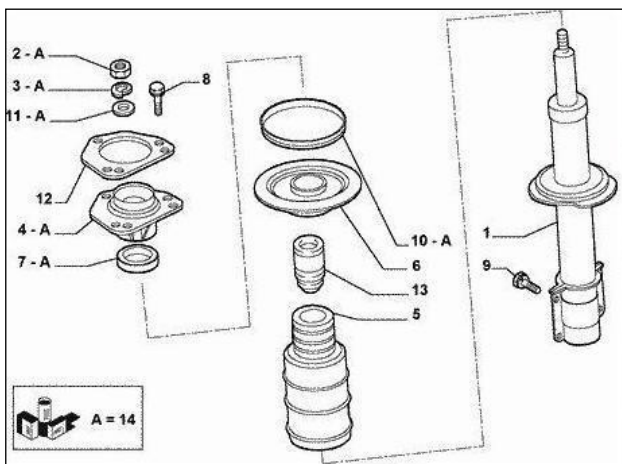
Prawidłowo zmontowane mocowanie
