GA354.12

Odporúčanie pre montáž/demontáž

OZNAČENIE NAPÍNACEJ REMENICE GA354.12

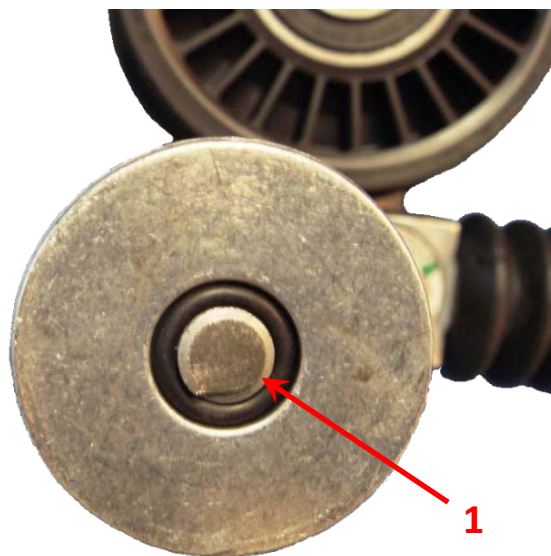
ZLOMENÁ UPEVNŮVACIA SKRUTKA

Otočný čap sa môže poškodiť, pokiaľ nebol dostatočne utiahnutý (**obr. 1**). Únava skrutky býva spôsobená vratným pohybom valca, pretože ten už nie je riadne upevnený k motoru. To znamená, že skrutka bude namiesto ťahu vystavená strižným silám.

Predpísaný uťahovací moment: **25 Nm**
