## M255.04

### ИНФОРМАЦИЯ ПО УСТАНОВКЕ

### ИДЕНТИФИКАЦИЯ ПОДШИПНИКА M255.04

### НЕПРАВИЛЬНАЯ УСТАНОВКА ПОДШИПНИКА ОПОРЫ АМОРТИЗАТОРА

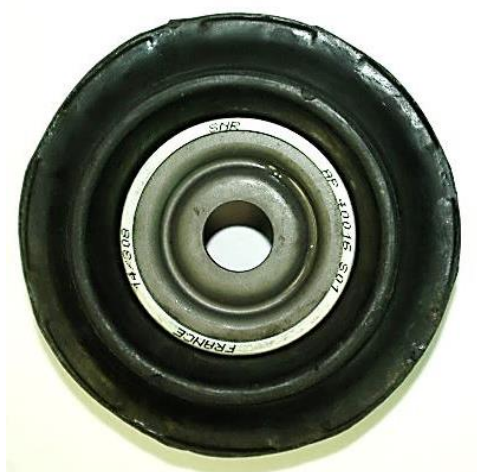
Поверхность с маркировкой.

#### ПРАВИЛЬНАЯ УСТАНОВКА ПОДШИПНИКА SNR AP.40016.S01

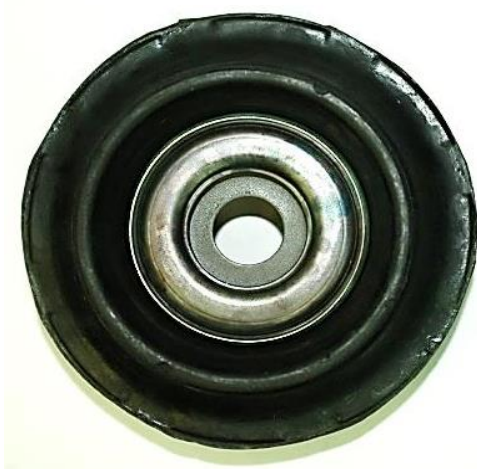
Поверхность без маркировки.

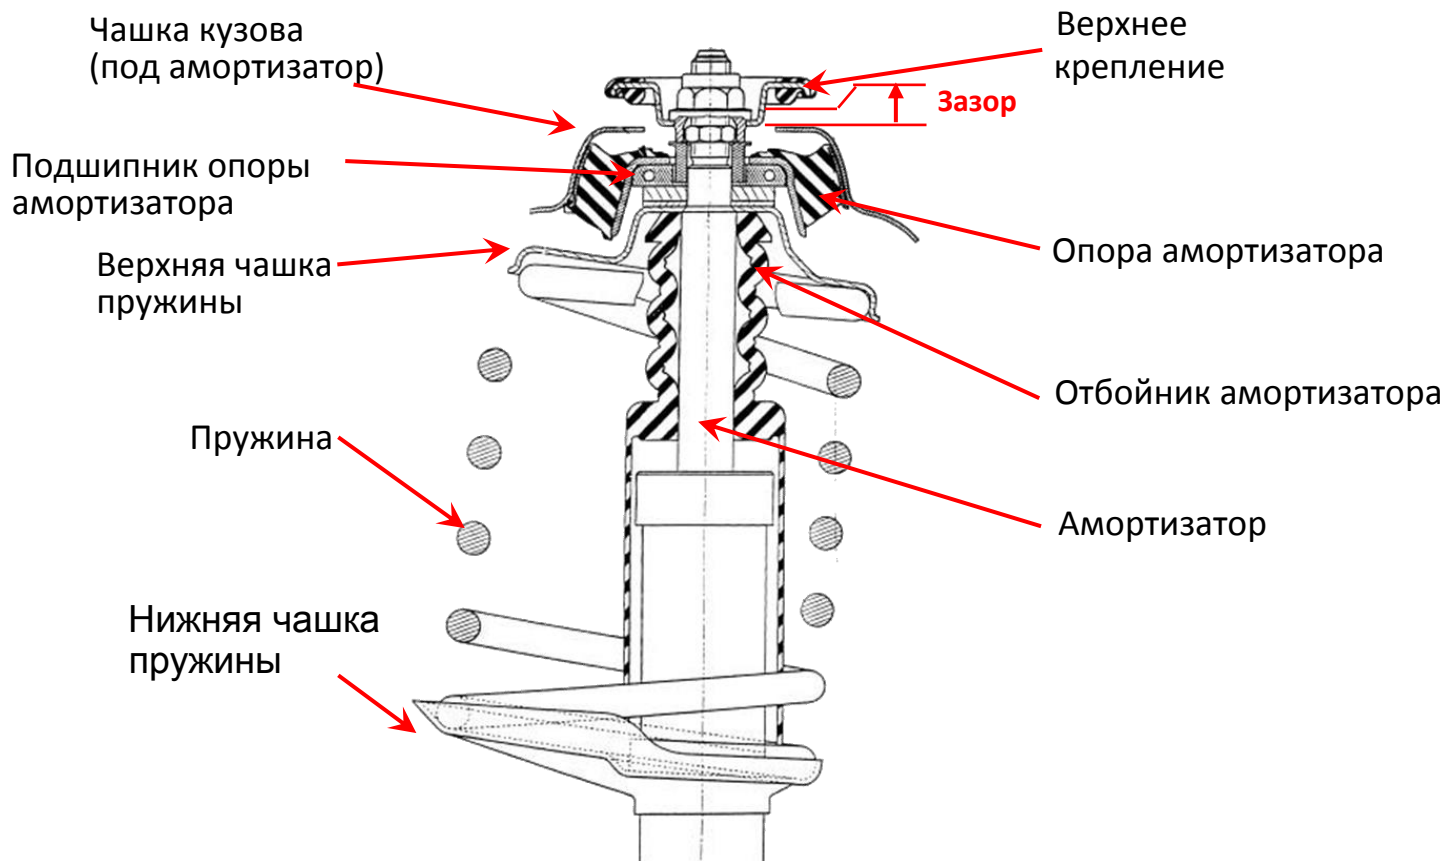
**Все компоненты амортизационной стойки должны быть установлены в правильном порядке.**

**Небольшой зазор между чашкой кузова под амортизатор и верхним креплением допустим.**

Соблюдайте указания производителя по сборке, а также указанные моменты затяжки.

NTN-SNR рекомендует менять оба подшипника опор амортизаторов одновременно (правый и левый).
