## KB950.00

### Рекомендації з монтажу

**BMW:** M3 (E30, E36), Серія 3 (E30, E36, E46), Z1 (E30),  
Z3 (E36)

**Номери OE**  
33521128819  
33521137972

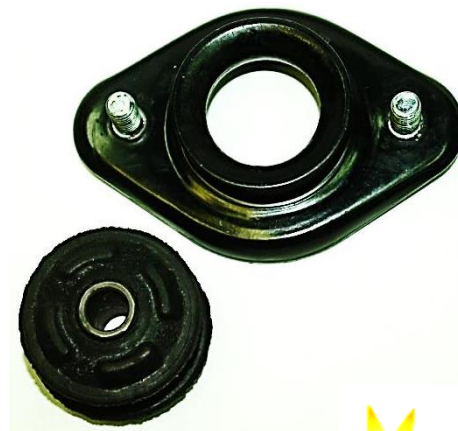
### ВІДДІЛЕННЯ ГУМОВОЇ ВТУЛКИ ВІД МЕТАЛЕВОГО КОРПУСУ

#### Можливі причини

**Неправильне збирання компонентів комплекту.**

Несправність може виникнути внаслідок неправильної збірки стійки амортизатора і / або при встановленні не всіх деталей монтажного комплекту.

- Переконайтеся, що монтажні шайби (верхня і нижня) не пошкоджені - вони будуть потрібні при збиранні стійки амортизатора.
- Переконайтеся у правильному встановленні монтажних шайб.
