## M255.04

### ІНФОРМАЦІЯ З ВСТАНОВЛЕННЯ

### ІДЕНТИФІКАЦІЯ ПІДШИПНИКА M255.04

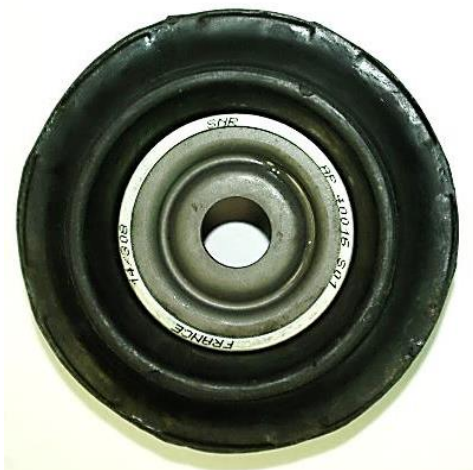
Поверхня з маркуванням

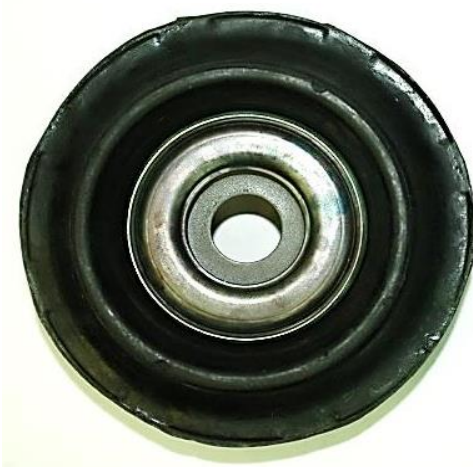
Поверхня без маркування

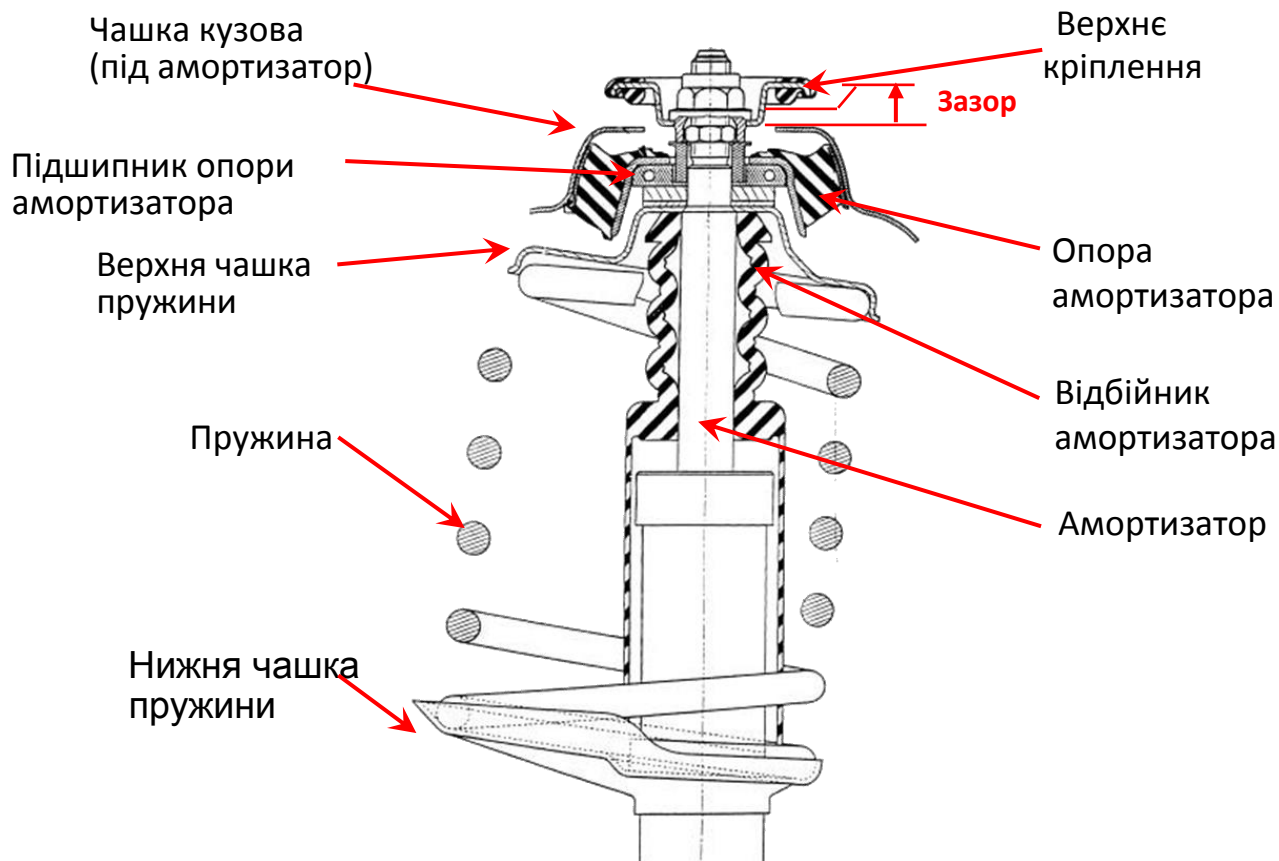
**Всі компоненти амортизаційної стійки повинні бути встановлені в правильному порядку.**

**Припустий невеликий проміжок між чашкою кузова під амортизатор і верхнім кріпленням.**

Дотримуйтесь вказівок виробника зі збирання, а також зазначені моменти затягування.

NTN-SNR рекомендує міняти обидва підшипника опор амортизаторів одночасно (правий і лівий).
