KB950.00/DE-06/2022

Empfehlungen zum Ein- und Ausbau

<p>BMW: M3 (E30, E36), Série 3 (E30, E36, E46), Z1 (E30), Z3 (E36)</p>	<p>OE-Referenz 33521128819 33521137972</p>
---	---

IDENTIFIKATION DES FEDERBEINLAGERSATZES KB950.00

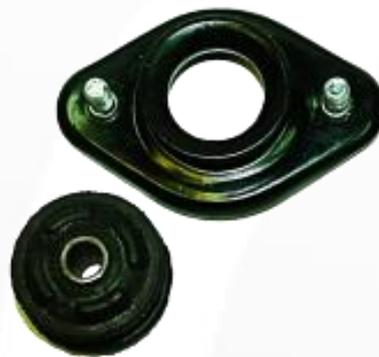
MÖGLICHE PROBLEME: DER GUMMIKÖRPER LÖST SICH VOM METALLTRÄGER

Mögliche Ursache:

Falscher Einbau der Komponenten

Dieser Fehler tritt auf bei fehlerhaftem Zusammenbau des Stoßdämpfers oder eventuell gar weggelassen einzelner Komponenten

- Beim Auswechseln des Gummikörpers die untere und obere Scheibe aufbewahren. Diese werden für den Wiedereinbau benötigt.
- Beim Wiedereinbau auf die richtige Lage der Scheiben achten.
