KB950.00/IT-06/2022

KB950.00

Raccomandazioni montaggio/smontaggio

<p>BMW: M3 (E30, E36), Série 3 (E30, E36, E46), Z1 (E30), Z3 (E36)</p>	<p>Riferimenti OE 33521128819 33521137972</p>
---	--

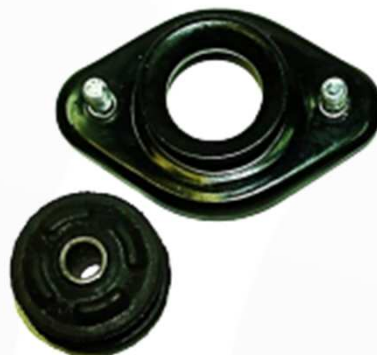
PROBLEMI RISCONTRATI FUORI USCITA DELLA PARTE IN ELASTOMERO DAL SUPPORTO METALLICO

E dovuto ad un errato montaggio dell'insieme e alla mancanza di alcuni componenti.

Il deterioramento è legato ad un errato montaggio del blocco filtrante con la gamba dell'ammortizzatore.

- Durante la sostituzione del blocco filtrante, non dimenticate di installare le due coppe superiore ed inferiore
- Rispettare il senso di montaggio delle due coppe.
