KD459.56/FR/06/2022

Préconisations de démontage / montage

CITROËN : C4, C4 Picasso, C5 FL, C5 X7, C8, Jumpy II, Dispatch II	MOTEURS 1.8 i 2.0 i	Référence OE 0831-V6
PEUGEOT : 307, 307 Restyling, 407, 807, Expert II

BIEN IDENTIFIER LE KIT DE DISTRIBUTION KD459.56

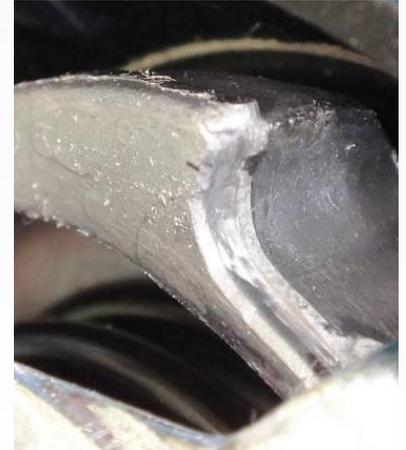
(Rep.1)

Une tension non conforme de la courroie de distribution

- Une sous-tension de la courroie de distribution entraîne une usure prématurée des galets et de la courroie.
- Un bruit significatif témoigne du matage de la butée inférieure de réglage par l'index métallique. **(Rep.1)**

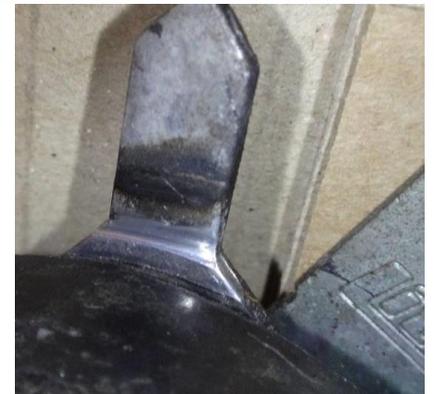
(Rep.2)

Un désalignement de la courroie de distribution

- Une pompe à eau avec un jeu trop important peut entraîner un désalignement contre les carters plastiques moteurs. Ceci entraîne une diminution de sa largeur, ne lui permettant plus d'assurer le calage moteur. Le désalignement de la courroie entraîne une diminution de sa largeur ainsi qu'une usure très rapide des galets.
- Des marquages noirs anormaux sur l'index métallique témoignent d'un désalignement de la courroie. **(Rep.2)**
