# M255.04

## ИНФОРМАЦИЯ ПО УСТАНОВКЕ

## ИДЕНТИФИКАЦИЯ ПОДШИПНИКА M255.04

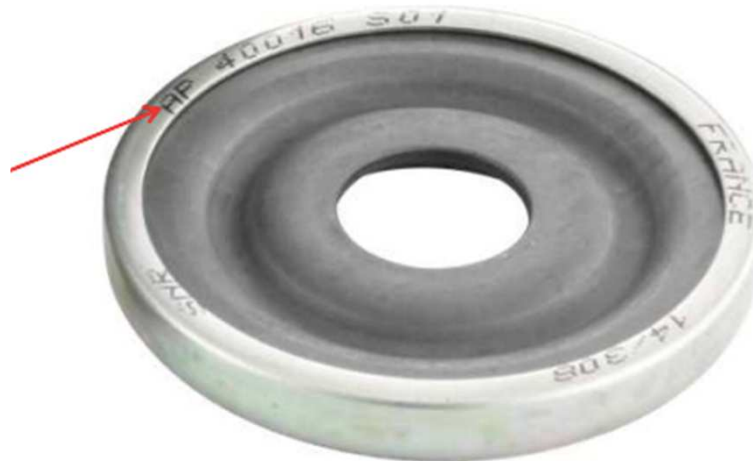
**Маркировка:**  
**SNR AP.40016.S01**

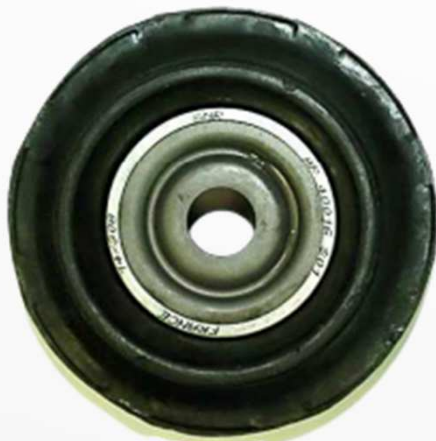
**Поверхность с  
 маркировкой  
 => OK**

#### ПРАВИЛЬНАЯ УСТАНОВКА ПОДШИПНИКА SNR AP.40016.S01

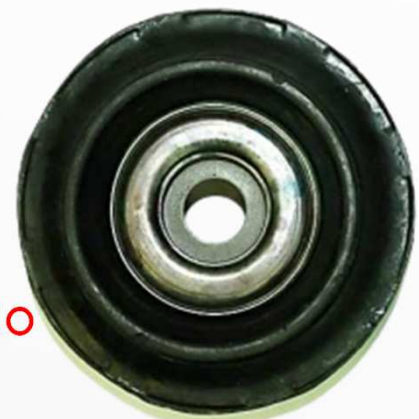
#### НЕПРАВИЛЬНАЯ УСТАНОВКА ПОДШИПНИКА ОПОРЫ АМОРТИЗАТОРА

Неправильная установка подшипника опоры амортизатора может стать причиной осложнения руления автомобилем

**Поверхность без  
 маркировки => NO**

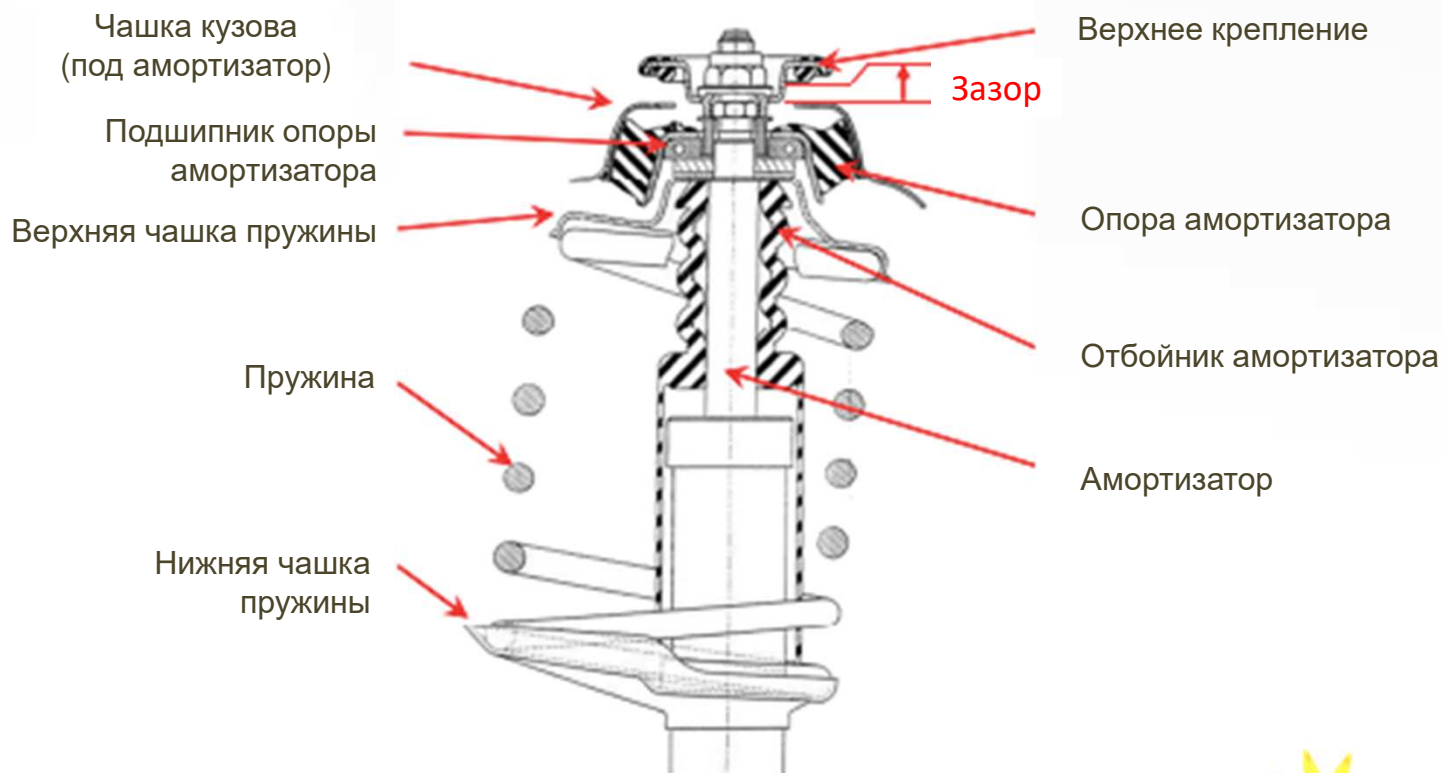
Все компоненты амортизационной стойки должны быть установлены в правильном порядке.  
Небольшой зазор между чашкой кузова под амортизатор и верхним креплением допустим.

Соблюдайте указания производителя по сборке, а также указанные моменты затяжки.

NTN-SNR рекомендует менять оба подшипника опор амортизаторов одновременно (правый и левый).
