# M255.04

## ІНФОРМАЦІЯ З ВСТАНОВЛЕННЯ

### ІДЕНТИФІКАЦІЯ ПІДШИПНИКА M255.04

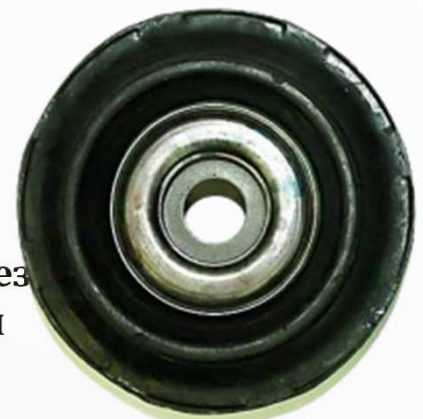
Неправильне встановлення підшипника опори амортизатора може спричинити ускладнення керування автомобілем

**Поверхня без  
 маркування  
 => NO**

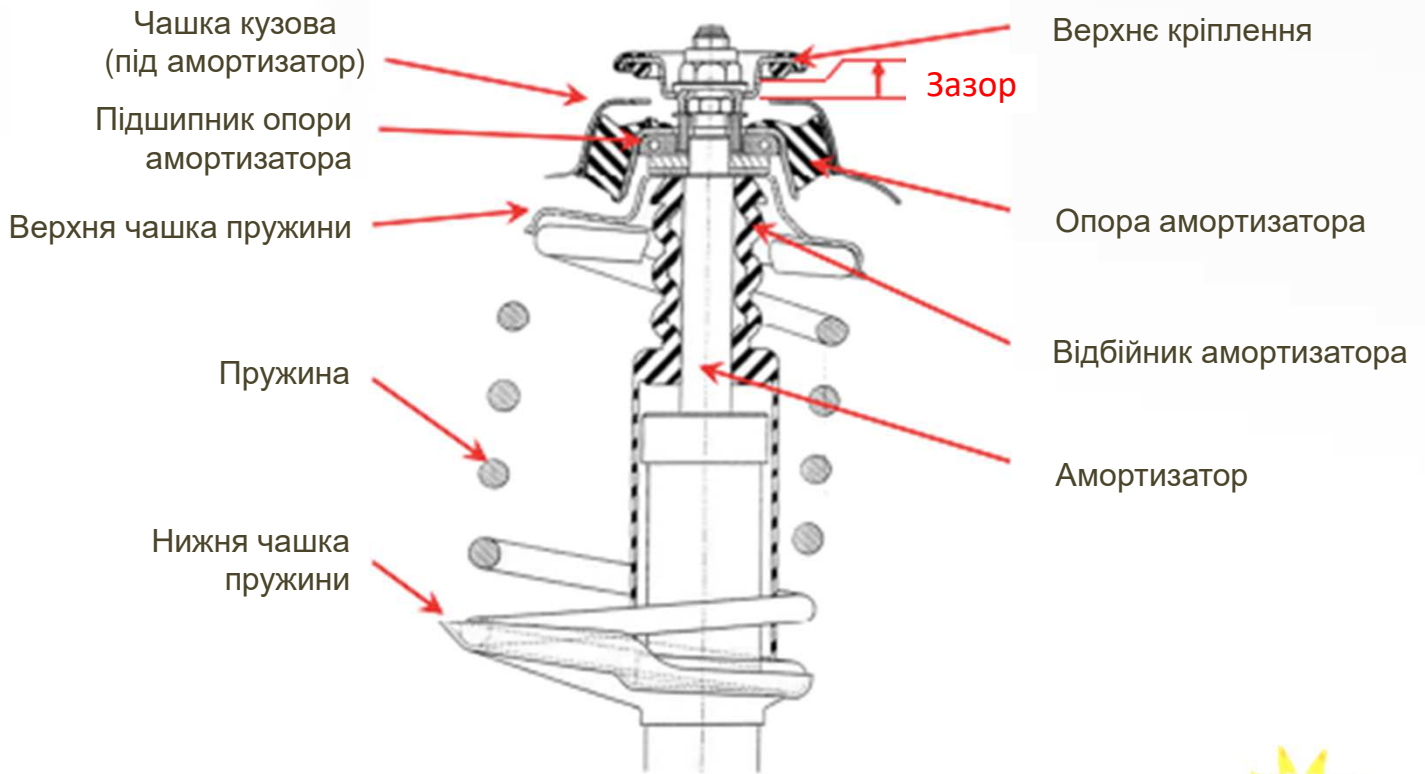
Всі компоненти амортизаційної стійки повинні бути встановлені в правильному порядку.

Припустий невеликий проміжок між чашкою кузова під амортизатор і верхнім кріпленням.

Дотримуйтесь вказівок виробника зі збирання, а також зазначені моменти затягування.

NTN Europe рекомендує міняти обидва підшипника опор амортизаторів одночасно (правий і лівий).
