GA354.12/IT-06/2022

Raccomandazioni smontaggio/montaggio

<p>AUDI: A4 série 1, A4 série 1 FL, A4 série 2, A6 série 2, A6 série 2 FL</p>	<p>MOTORI 1.9 TDi, 2.0 TDi</p>	<p>Riferimenti OE 038145278 038145299A</p>
<p>SKODA: Superb</p>		
<p>VOLKSWAGEN : Bora, Golf IV, New Beetle (I et I FL), Passat (V et V FL)</p>

CONTROLLARE IL RIFERIMENTO DEL TENDICINGHIA GA354.12

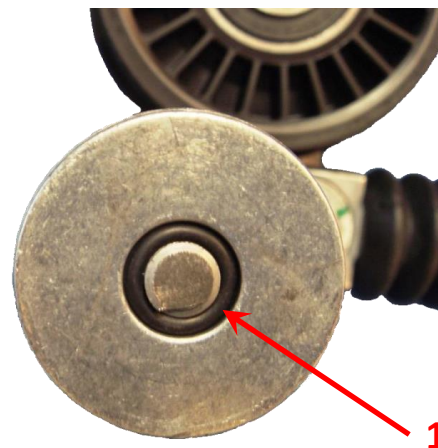
ROTTURA DELLA VITE DI FISSAGGIO

Un errato serraggio può causare la rottura della vite (N.1). L'usura prematura della vite deriva dalle ripetute oscillazioni del tenditore che non era più bloccato contro il motore; la vite ha quindi lavorato a taglio invece di lavorare in tensione.

I problemi riscontrati con il GA354.12 derivano dalla puleggia a ruota libera d'alternatore che non è stata sostituita assieme al tenditore pur essendo difettosa.

Coppia di serraggio raccomandata: 25 Nm
