GA355.16/IT/06/2022

# GA355.16

## Raccomandazioni smontaggio/montaggio

### CONTROLLARE IL RIFERIMENTO DEL TENDITORE GA355.16

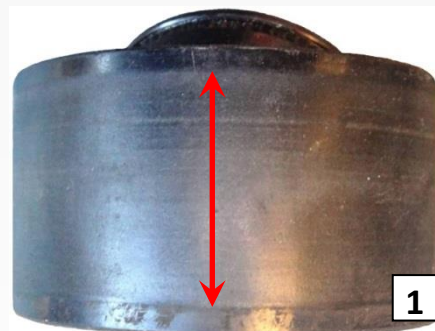
Il GA355.16 non è stato progettato per assorbire le vibrazioni provenienti dalla cinghia, la cinghia non è più tesa in modo corretto e di conseguenza oscilla sui tenditori (N.1)

Oscillando trasmette calore alla superficie di avvolgimento della puleggia del tenditore. La temperatura interna del tenditore aumenta provocandone il deterioramento.

- **Motore a basso regime:** cercare eventuali movimenti anomali del tenditore. Se si riscontrano bisogna sostituire la puleggia a ruota libera d'alternatore.
- **Motore fermo, cinghia ausiliaria tolta :** immobilizzare il rotore dell'alternatore (non utilizzare un oggetto metallico). La rotazione della puleggia deve essere possibile in un unico senso.

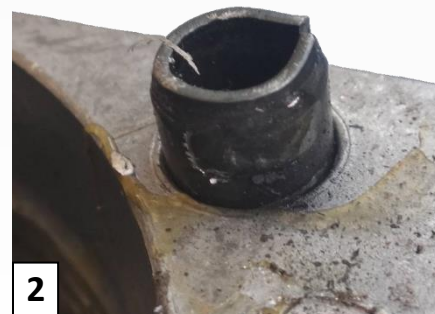
Altri segni di cedimento della puleggia a ruota libera, la presenza sulla tacca della puleggia di tracce di colpi e/o mutilazioni, dovuti ad un'ampiezza operativa troppo grande del tenditore (N.2)

I problemi riscontrati con il GA355.16 derivano dalla puleggia a ruota libera d'alternatore che non è stata sostituita assieme al tenditore pur essendo difettosa.
