KD457.26

Raccomandazioni smontaggio/montaggio

CINEMATICA DELLA DISTRIBUZIONE DEL KIT KD457.26

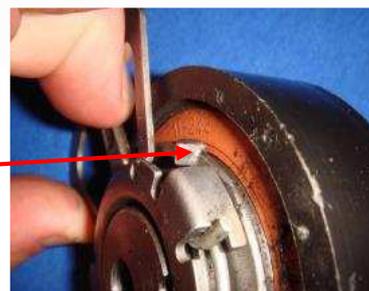
Regolazione della tensione nel senso contrario

Se la regolazione della tensione del tenditore non viene fatta nel senso corretto, quella della cinghia sarà pure lei sbagliata. Ne risulterà un contatto a livello della battuta inferiore che causerà tagli della dentatura con eventuali strappi.

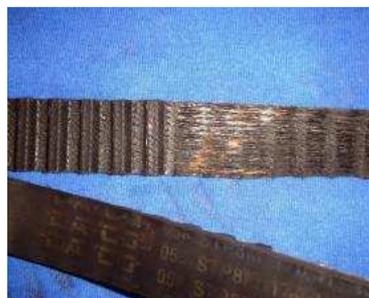
Usura dell'arresto inferiore del GT357.26

Tensione della cinghia insufficiente

È necessario seguire attentamente le procedure di montaggio dei tenditori (vedere p.4 e 5). Nel caso contrario sussiste il rischio di strappo dei denti dalla cinghia.

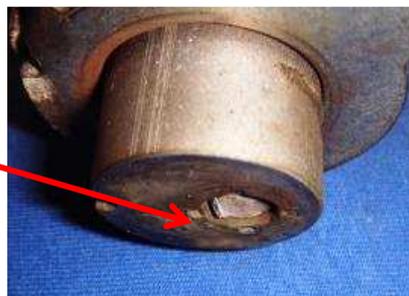
Rottura della vite di fissaggio

La vite di fissaggio non è serrata correttamente, lavora a taglio, il che ne causa la rottura.

Rottura della vite
