KD457.48

Raccomandazioni smontaggio/montaggio

AUDI:	A4 (Serie 2, 2 FL, Cabriolet), A6 (Serie 2, 2FL, Allroad), A8	MOTORI	RIFERIMENTI OE
SKODA:	Superb	2.5TDi	[059109119B + 059109243J + 059109243L + 059109244B + 059109479B + 059109487C + 0591130113A]
VOLKSWAGEN:	Passat

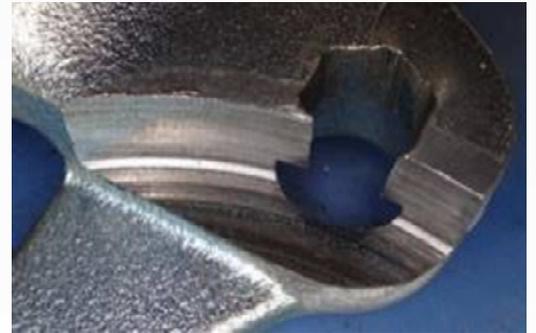
Errato montaggio del [GT357.31](#)

La vite deve essere posizionata contro la rondella e deve essere serrata alla coppia raccomandata. Se la vite è stretta male o posizionata male, si romperà e il [GT357.31](#) si appoggerà al rinvio del [GT357.53](#) causandone la rottura.

Traccia di abrasione da contatto con il tenditore

È necessario seguire una procedura di montaggio specifica per questo tenditore.

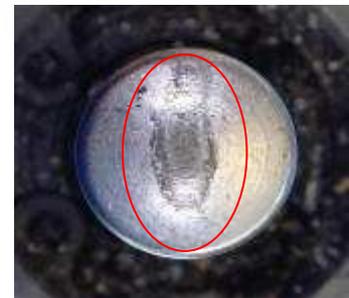
Tensione errata del [GT357.31](#)

- Il disallineamento dei fori al livello dello stelo e del corpo è segno di un problema di tensione.

Segni di contatto

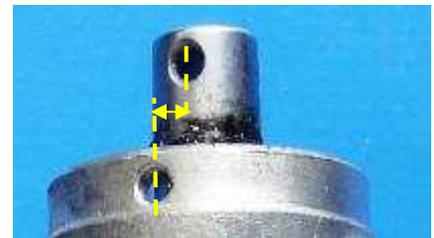
Quest'anomalia causerà anche un disallineamento e un'abrasione della cinghia.

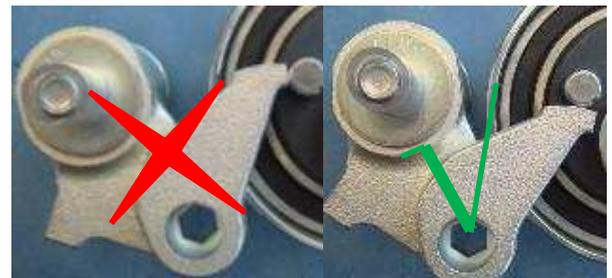
Errato posizionamento del rinvio del [GT 357.53](#)

- Bisogna fare attenzione a posizionare correttamente il rinvio del [GT357.53](#) con la sua battuta sotto quella del [GT 357.31](#). Un'installazione non corretta comporterà una scarsa tensione del tenditore e quindi una scarsa tensione della cinghia.

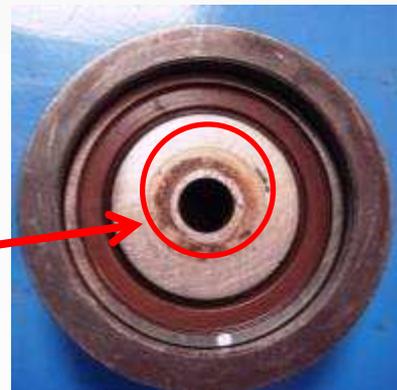
Rottura della vite di fissaggio del **GE357.30**

Se la vite di fissaggio del tenditore non è sufficientemente stretta oppure se è stata utilizzata una vite di dimensioni errate, essa funzionerà a taglio e si romperà

Segni di fretting

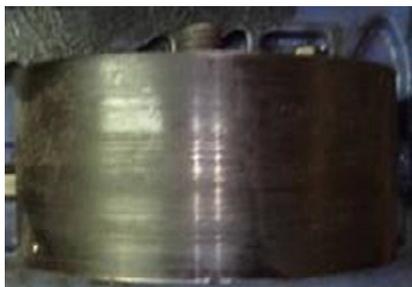
Surriscaldamento del **GE357.30**

È necessario seguire attentamente le raccomandazioni per il montaggio dei tenditori (vedi pag. 5 e 6), altrimenti ciò potrebbe causare disallineamento, lacerazione dei denti della cinghia o addirittura surriscaldamento dovuto all'attrito.

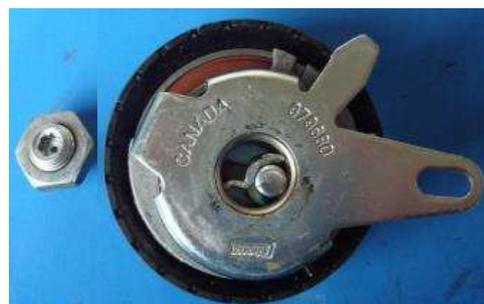
Errato montaggio del **GT357.28**

Un errato montaggio può causare la rottura dell'asse del tenditore e rendere inadeguata la tensione della cinghia.

Tenditore **GT357.28** con l'asse rotto

Il dado del **GT357.28** deve essere stretto con l'attrezzo OE (3078) e la sua tensione viene regolata tramite l'eccentrico con una chiave a brugola inserita all'interno dell'attrezzo (Vedi pag.7)

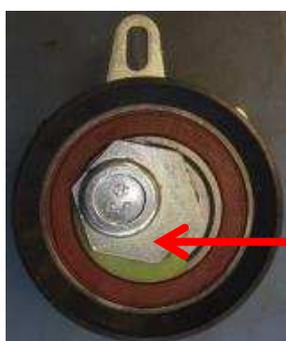
Serraggio insufficiente del **GT357.28**

e il dado non è stato serrato alla coppia indicata o se la rondella è stata dimenticata o installata in modo errato, la battuta inferiore si sposterà nella sua sede lasciando dei segni.

L'esagono presente nella parte inferiore del **GT357.28** non interviene nel funzionamento del tenditore, **NON** deve essere né stretto né allentato.

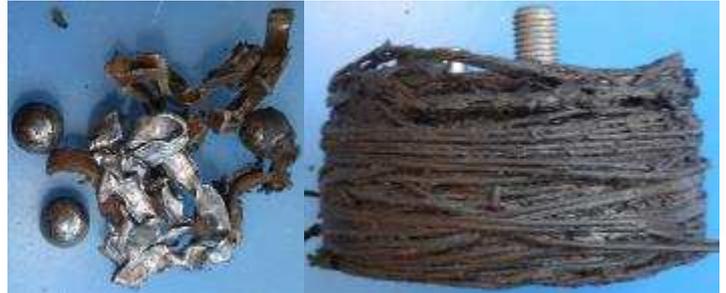
Il bloccaggio di uno dei componente

Un elemento grippato causerà il surriscaldamento della cinghia e quindi degli altri componenti (grasso dei cuscinetti, tendicinghia, carter, ecc.).

Conseguenze dello slittamento della cinghia

Molto spesso quest'anomalia è dovuta al blocco della pompa acqua. Controllare sempre che funzioni correttamente.
