KD457.48

Recomendações de desmontagem/montagem

DIAGRAMA DA CORREIA DE DISTRIBUIÇÃO DO KIT

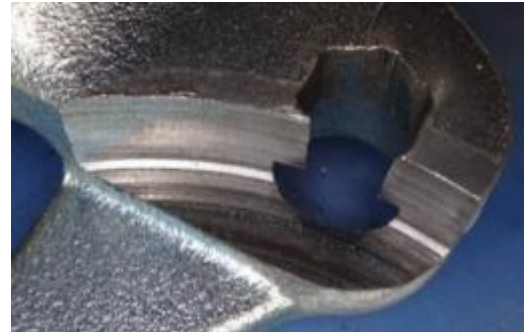
Instalação incorreta do GT357.31

Este rolo exige um procedimento de instalação específico.

O parafuso de retenção deve ficar totalmente encaixado contra a arruela depois de ter sido aplicado o binário de aperto especificado. Se o parafuso estiver mal apertado ou mal posicionado, irá partir; o GT357.31 irá raspar no GT357.53, provocando danos.

Marca de abrasão provocada por contacto com o rolo

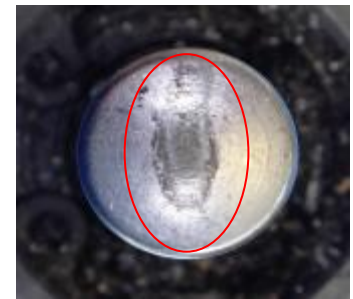
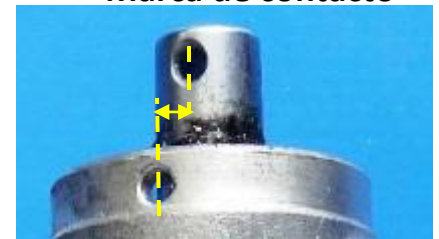
Tensão incorreta do GT357.31

- O desalinhamento entre o orifício no eixo do tensor e o corpo do tensor indica um problema com a tensão.

Marca de contacto

Este defeito também provocará o desalinhamento e a abrasão da correia.

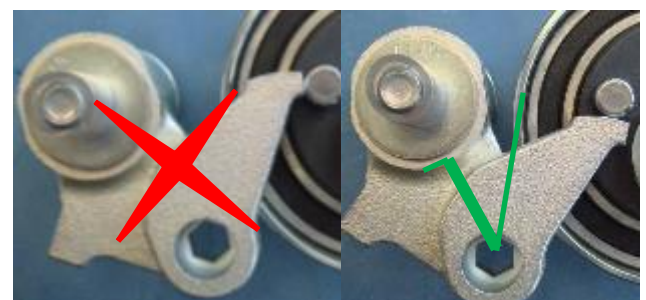
Posicionamento incorreto da guia GT357.53

- Tenha o cuidado de posicionar a GT357.53 corretamente, com o batente abaixo do batente do GT357.31. A instalação incorreta levará ao tensionamento incorreto do rolo e irá resultar numa tensão incorreta da correia.

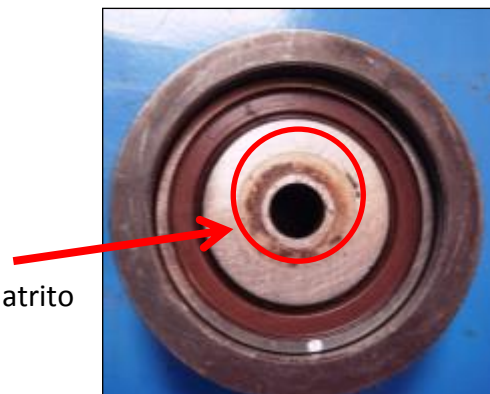
Fratura do parafuso de retenção do GE357.30

Se o parafuso de retenção do rolo não estiver suficientemente apertado ou se o seu comprimento não for o correto, irá permitir que o parafuso acumule fadiga de cisalhamento e quebre.

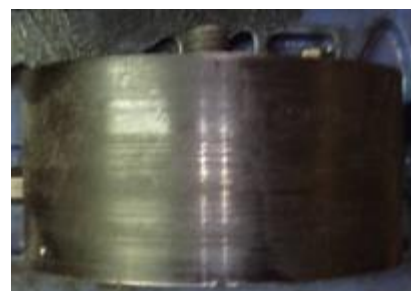
Sobreaquecimento do GE357.30

As especificações de instalação do rolo tensor (ver páginas 5 e 6) devem ser cumpridas cuidadosamente. O seu incumprimento pode provocar desalinhamento, perda de dentes da correia e até sobreaquecimento devido a fricção.

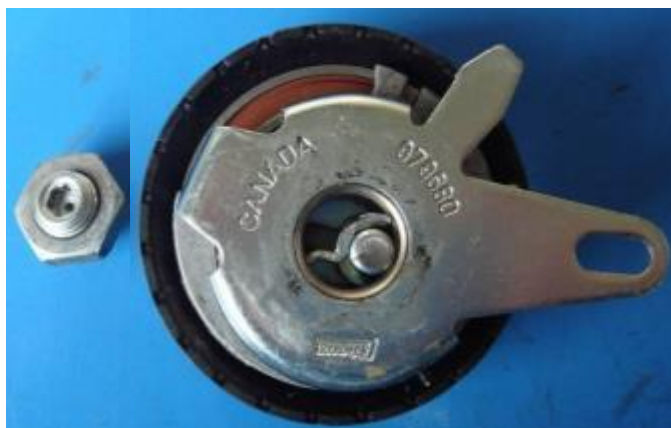
Instalação incorreta do GT357.28

A ferramenta OE (3078) é utilizada para apertar o parafuso de retenção no GT357.28. Uma chave Allen inserida na ferramenta é usada para ajustar a came excêntrica que define a tensão aplicada pelo rolo (Ver página 7).

A instalação incorreta pode levar à quebra do eixo do rolo ou resultar numa tensão incorreta da tensão da correia.

Rolo GT357.28 com eixo partido

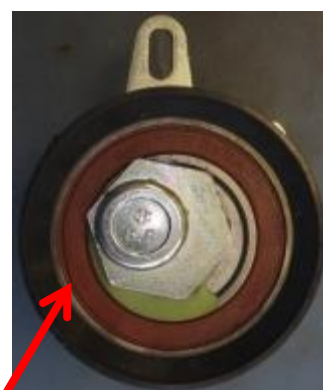
Aperto incorreto do GT357.28

Se o parafuso de retenção não tiver sido devidamente apertado, com o binário de aperto especificado e as ferramentas corretas, ou se a arruela não tiver sido instalada ou tiver sido mal instalada, o marcador do batente inferior irá mover-se demasiado para trás e para a frente e bater nos batentes. Isto provoca danos em ambos os batentes. Se o tensor estiver corretamente ajustado, o marcador inferior nunca bate nos batentes.

As 6 faces por baixo do GT357.28 não estão envolvidas no funcionamento do rolo. Nunca as aperte ou desaperte.

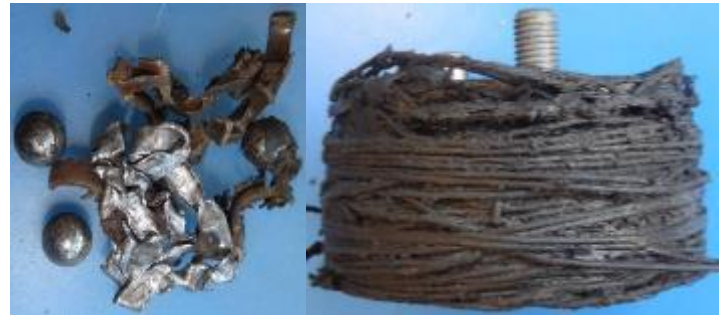
Gripagem de componentes

Um componente gripado irá fazer com que a correia sobreaqueça, devido a fricção provocada pela corrente a escorregar por cima do componente gripado; por sua vez, isto faz com que outros componentes sobreaqueçam e quebrem (massa lubrificante dos rolamentos, rolos, invólucro).

Consequências do escorregamento da correia

A causa mais habitual desta avaria é a gripagem da bomba de água. Recomenda-se que a bomba de água seja mudada quando a correia de distribuição é substituída.
