KD469.22

Recomendações de montagem/desmontagem

<p>TOYOTA: Avensis, Avensis verso, Corolla, Corolla verso, Picnic, Previa, RAV4</p>	<p>MOTORES 2.0 D4-D</p>	<p>Referência OE Ver abaixo</p>
--	------------------------------------	--

CINEMÁTICA DE DISTRIBUIÇÃO DO KIT KD469.22

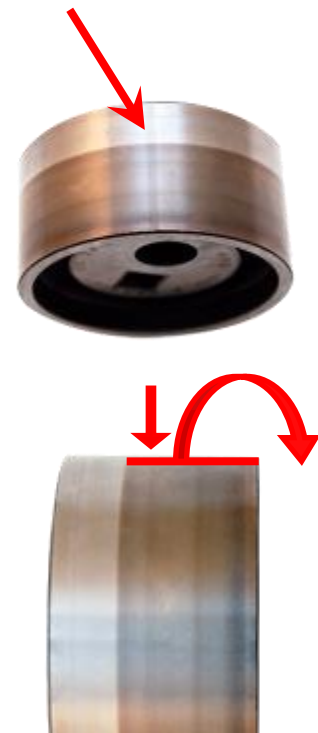
1) MAU POSICIONAMENTO DA CORREIA

- Desalinhamento de componentes de distribuição ou desgaste de componentes
- Tensão anormal da correia
- O rolo tensor GT369.26 não está bem instalado

Escorregamento da correia

O posicionamento incorreto da correia pode provocar o desalinhamento da carga, levando a um funcionamento anormal do rolamento. Esta anomalia afeta outros componentes do sistema de distribuição e pode levar, a curto prazo, à gripagem de rolamentos, com as esferas a serem expelidas.

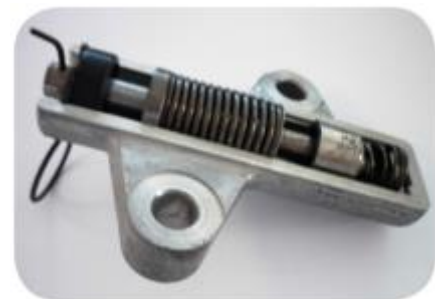
2) AVARIA DO TENSOR HIDRÁULICO

Perda de óleo na biela do amortecedor.
Infiltração de ar no óleo, que pode levar a uma falta de amortecimento e, portanto, a ressaltos ou destruição de dentes.

Danos no corpo do tensor hidráulico.

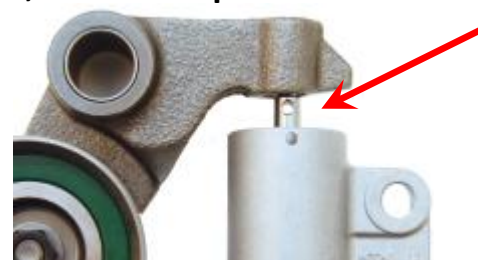
O tensor hidráulico já não assegura a tensão da correia, nem o seu percurso.

É imperativo mudar o tensor hidráulico, pois este tem um papel fundamental.

Na verdade, controla a dinâmica da correia, mantém a sua tensão constante e compensa alterações de comprimento devidas a mudanças de temperatura.
