ŁOŻYSKA KÓŁ

DIAGNOZA EKSPERTA

ANALIZY I ZALECENIA

NTN **SNR**

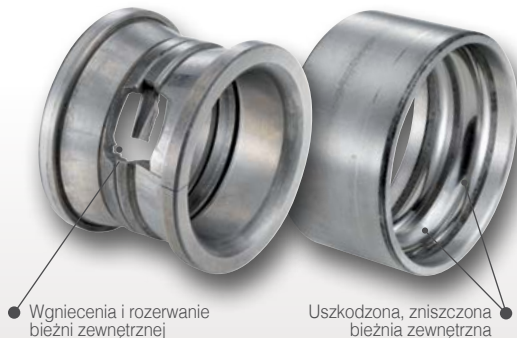
1 USZKODZENIE BIEŻNI ŁOŻYSKA

- Obecność wgniecia na bieżniach łożyska a także na całym obwodzie pierścienia wewnętrznego. Wgniecia odpowiadają pozycji elementów tocznych
- Zniszczone bądź uszkodzone zewnętrzne obrzeża łożyska
- Trzaski podczas montażu

- Łożysko było przekrzywione w trakcie montażu
- Zbyt ciasne pasowanie
- Łożysko upadło na twardą powierzchnię
- Zbyt duży nacisk został wywarty na elementy toczne w trakcie montażu

- Przykładaj obciążenie na właściwą bieżnię, siła montażowa nie powinna być przekazywana poprzez elementy toczne
- Kieruj się ogólnymi wskazówkami dotyczącymi montażu

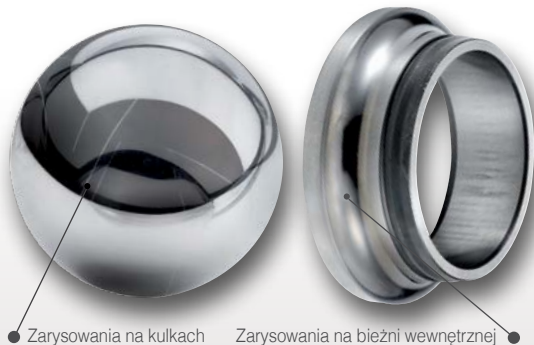
2 RYSY NA KULKACH

- Wewnętrzne krawędzie bieżni powodują wgniecenia (rysy) na kulkach
- Rowkowane zadrapania (sfrezowanie) bieżni podobne w kształcie do kulek
- Pasujące do miejsca współpracy z kulkami zniszczenia na bieżni

- Pojazd poruszał się bez elementów przenoszących napęd lub bez nakrętki piasty (w czasie kiedy był serwisowany)
- Zniszczenie na skutek kontaktu kulek z wewnętrzną krawędzią bieżni

- Unikaj każdego ruchu pojazdu jeśli nakrętka piasty nie jest odpowiednio dokręcona

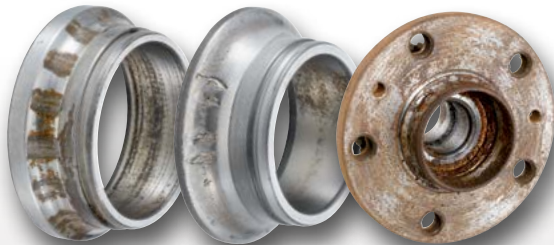
3 “KOROZJA WŻEROWA” NA SKUTEK ZŁEGO USZCZELNIENIA

- Miejscowa lub ogólna korozja łożyska
- Czerwone lub czarne przebarwienia, plamy w mniejszym lub większym stopniu rozlokowane na łożysku
- Wżery, w mniejszym lub większym stopniu pokrywające powierzchnię łożyska

- Niewystarczające lub niepoprawne uszczelnienie
- Uszkodzenie uszczelnienia łożyska podczas serwisu
- Brak / nie wymieniony kapsel osłaniający łożysko

- W przypadku demontażu takiego łożyska zawsze zostanie zniszczone uszczelnienie.
- Unikaj rozpylania jakiegokolwiek cieczy.
- Kieruj się ogólnymi zaleceniami dotyczącymi montażu

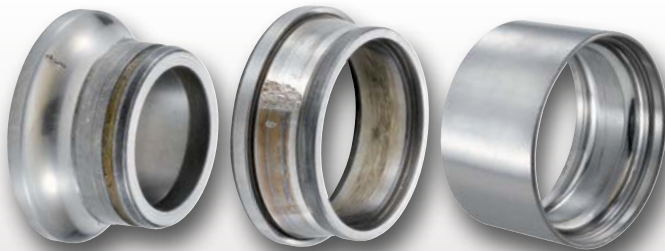
4 ZMĘCZENIE MATERIAŁU

- Zniszczenia bieżni na skutek złuszczenia

- Błędny montaż.
- Zdeformowane części współpracujące z łożyskiem

- Kieruj się ogólnymi zaleceniami dotyczącymi montażu

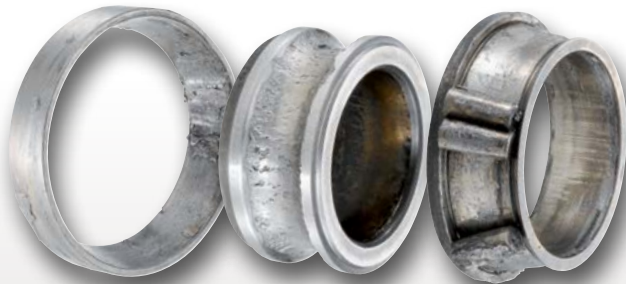
ZATARCIE ŁOŻYSKA

- Łożysko ma głębokie ślady zniszczenia na bieżni
- Elementy łożyska są zespawane
- Przebarwienia na elementach łożyska

- Brak lub złe smarowanie
- Micro spawanie pomiędzy elementami łożyska
- Smar w łożysku jest zanieczyszczony na skutek wdarcia się wilgoci

- Kontroluj każdą nieuszczelnność łożyska
- Kieruj się ogólnymi zaleceniami dotyczącymi montażu

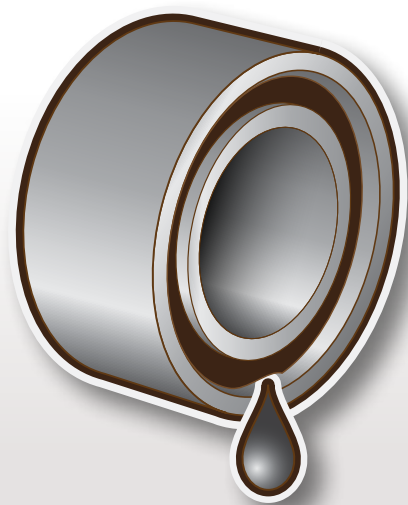
6 UTARTA SMARU

- Mechanik może dostrzec wyciek smaru spod uszczelki łożyska

- Wysoki wzrost temperatury roboczej powoduje pogorszenie właściwości smarnych smaru.
- Przedostanie się wody do smaru

- Sprawdź czy nie występuje problem przegrzania/ (nieprawidłowa praca hamulca ręcznego)
- Sprawdź stan uszczelnienia łożyska

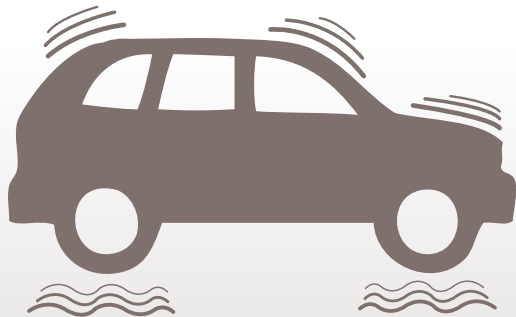
7 DRGANIA

- W trakcie jazdy kierowca może zaobserwować drgania w pojeździe

- Zły stan części współpracujących (problem z wyważeniem).
- Niepoprawne dokręcenie łożyska

- Sprawdź wyważenie koła.
- Postępuj zgodnie z ogólnymi zaleceniami dotyczącymi montażu łożyska koła

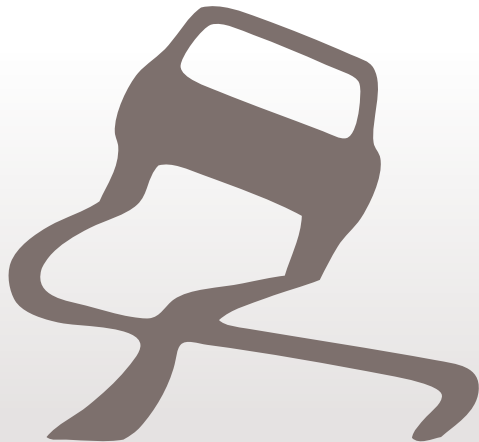
8 NI EPRAWIDŁOWA GEOMETRIA ZAWIESZENIA

- Prowadzony samochód prosto ma tendencję do zjeżdżania w prawo lub lewo

- Nieprawidłowa regulacja układu kierowniczego.
- Zużyte przeguby kuliste.
- Nieprawidłowe dokręcenie łożyska

- Sprawdź geometrię zawieszenia.
- Należy wyeliminować luzy w zawieszeniu

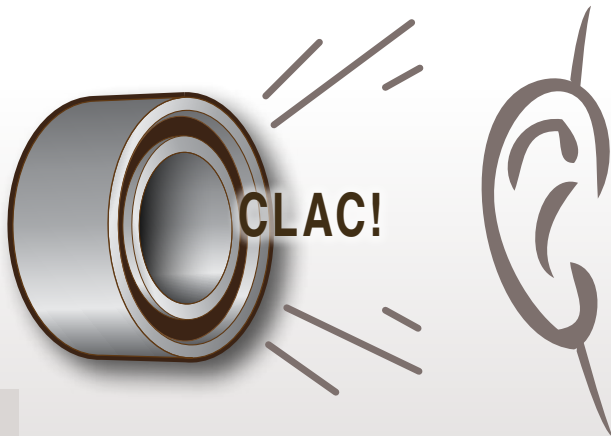
TRZASKI I HAŁASY PODCZAS EKSPLOATACJI

- Głośny dźwięk dochodzący z przedniej osi w trakcie parkowania

- Niewielkie przemieszczenie się łożyska w obudowie

- Sprawdź stan obudowy łożyska

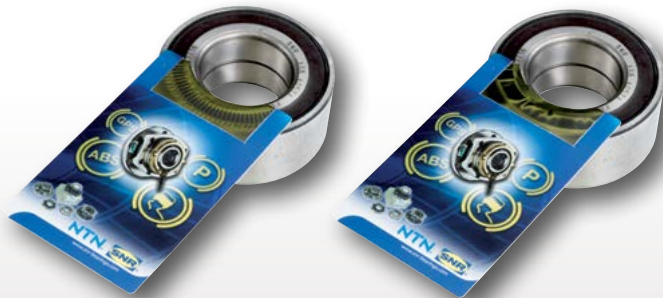
10 BŁĄD SYSTEMU ABS®

- Kontrolka ABS jest wciąż zapalona

- Błąd komputera.
- Błąd czujnika.
- Problem z łącznością.
- Zanieczyszczony enkoder.
- Łożysko zamontowane złą stroną

- Sprawdź czy enkoder i czujnik są czyste.
- Nigdy nie przykładaj magnesu do enkodera.
- Łożysko z systemem ASB ma zintegrowany enkoder z uszczelnieniem łożyska i musi być ustawione odpowiednią stroną do czujnika.
- Konieczne użyj karty testującej NTN-SNR
