# ГРМ И СИСТЕМА ДОП.ОБОРУДОВАНИЯ ОСНОВНЫЕ ПРИЧИНЫ ПОВРЕЖДЕНИЙ РЕМНЯ ГРМ И ДОП.ОБОРУДОВАНИЯ

# NTN® SNR®

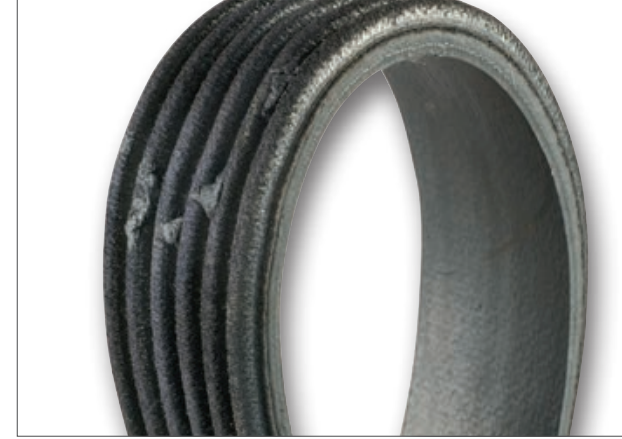
ДОП.ОБОРУДОВАНИЕ

## ИЗНОС ЛИБО ПОВРЕЖДЕНИЕ ТКАНИ РЕМНЯ

- Материал ремня повреждён и отслаивается, как правило, скапливаясь вокруг крышек двигателя и ГРМ

- Налипание частиц ремня на шкивы, что вызывает посторонний шум во время работы двигателя.
- Смещение шкивов.
- Износ или повреждение шкивов.

- Проверить исправность системы охлаждения.
- Проверить шкивы на наличие износа и повреждений.
- Заменить ремень и проверить работу ролика натяжителя.
- Ремень должен оставаться сухим и не подвергаться контакту со смазкой или маслом.
- Строго соблюдать рекомендации производителя, касающиеся монтажа.

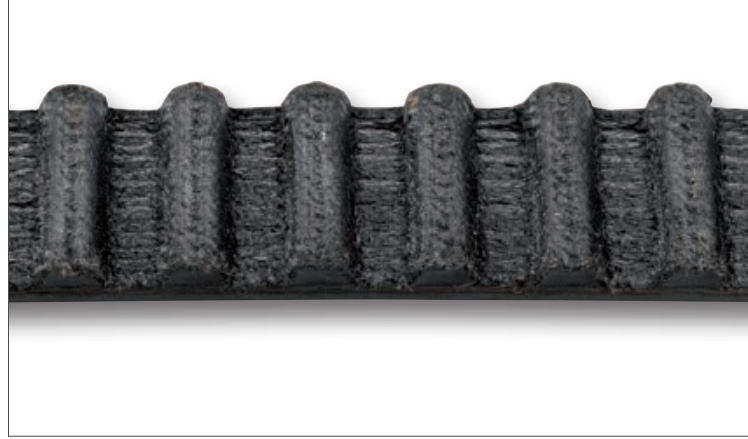
ГРМ

- Чрезмерное натяжение ремня. Износ или повреждение шкивов.
- Повышенная рабочая температура, вызванная трением либо недостаточным охлаждением.

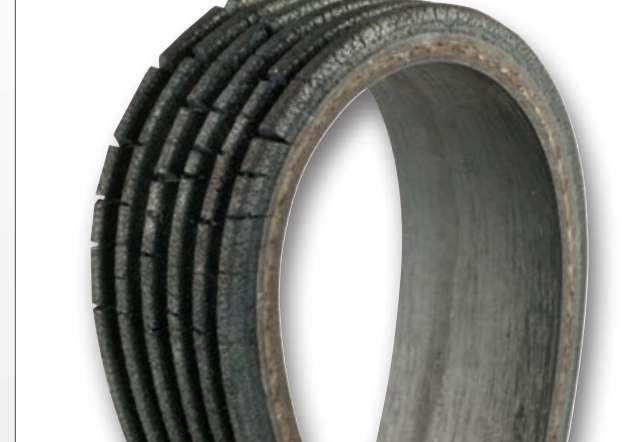
ДОП.ОБОРУДОВАНИЕ

## ТРЕЩИНЫ НА ПОВЕРХНОСТИ РЕМНЯ

- Небольшие видимые трещины по всей поверхности ремня.

- Перегрев ремня, вызванный трением
- Чрезмерное натяжение ремня, вызывающее растяжение и трещины.

- Заменить ремень, убедившись, что его длина и количество зубьев подобраны правильно.
- Убедиться, что сила натяжения ремня соответствует рекомендациям производителя.
- Использование электронного тензиометра поможет достигнуть оптимального уровня натяжения.
- Проверить соседние детали на наличие признаков температурных повреждений.
- Проверить двигатель на наличие повреждений в зоне шкива и ремня.
- Проверить охлаждение двигателя.

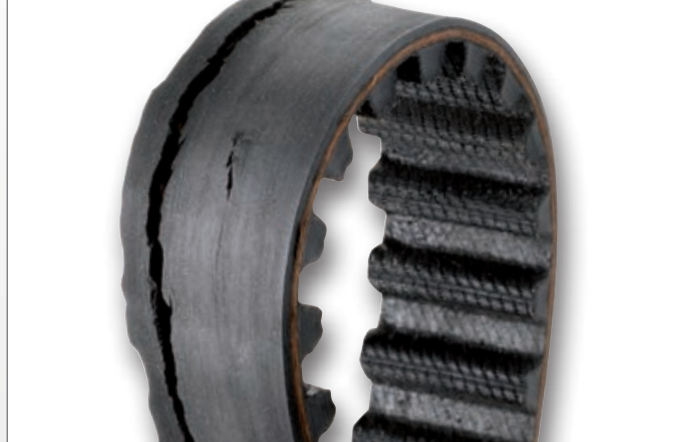
ГРМ

- Чрезмерно низкая или чрезмерно высокая рабочая температура.
- Старение материала.
- Соприкосновение с посторонним предметом либо разрегулированность.

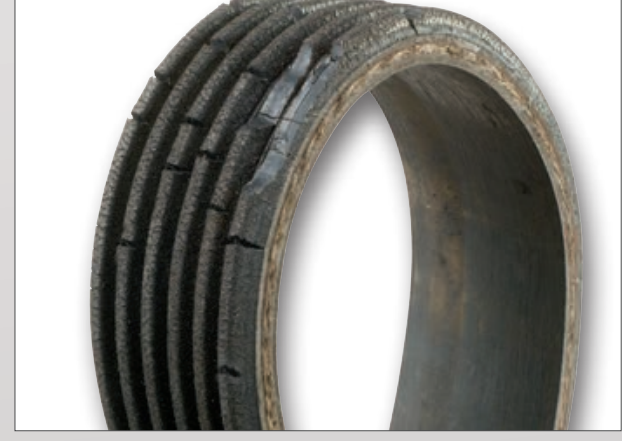
ДОП.ОБОРУДОВАНИЕ

## ПОВРЕЖДЕНИЕ ЗУБЬЕВ

- Отделение зубьев от основы ремня.

- Ускоренный износ, вызванный повышенной рабочей температурой либо неправильной работой.
- Попадание постороннего предмета.

- Заменить ремень, убедившись, что его длина и количество зубьев подобраны правильно.
- Проверить и устранить утечку масла и охлаждающей жидкости.
- Строго соблюдать рекомендации производителя, касающиеся монтажа.

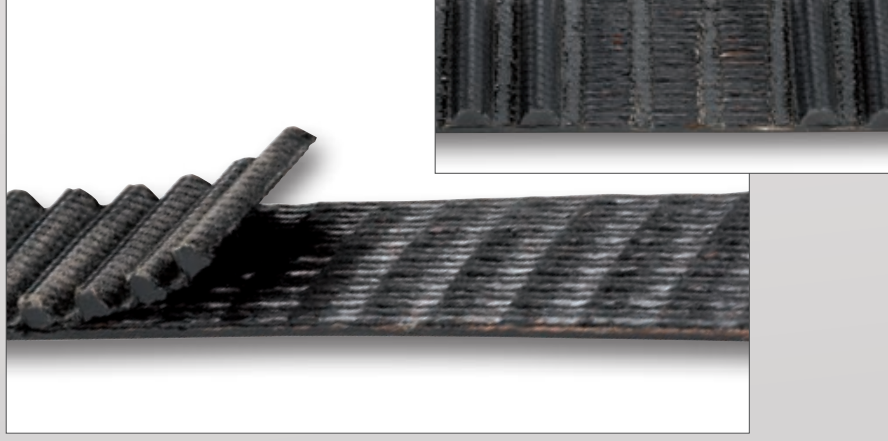
ГРМ

- Отрыв зубьев от основы ремня.
- Частичное или полное заклинивание деталей привода ГРМ, например, водяной помпы
- Отделение зубьев от основы ремня.
- Жидкие загрязнения от масла или охлаждающей жидкости.

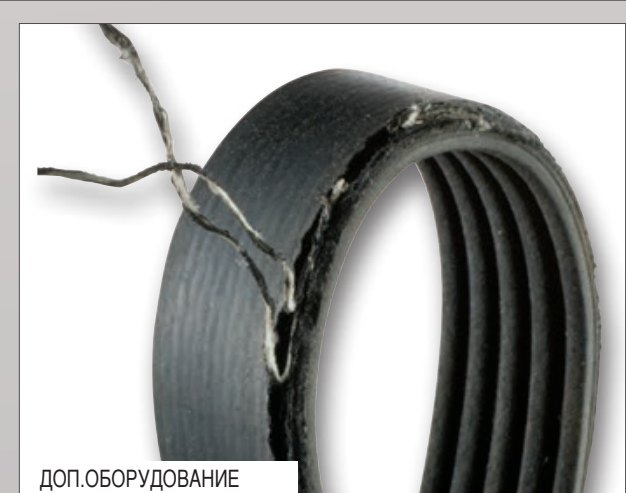
ДОП.ОБОРУДОВАНИЕ

## ИЗНОС ТОРЦЕВЫХ ПОВЕРХНОСТЕЙ РЕМНЯ

- Преждевременный износ торцевых поверхностей ремня, обнажающий корды (нити), что может сопровождаться шумом во время работы.

- Использование ненадлежащего инструмента во время монтажа.
- Усиленное протягивание ремня между шкивами во время его установки.

- Заменить ремень и отрегулировать все шкивы.
- Проверить все детали систем ГРМ и доп. оборудования.
- Строго соблюдать рекомендации производителя, касающиеся монтажа.

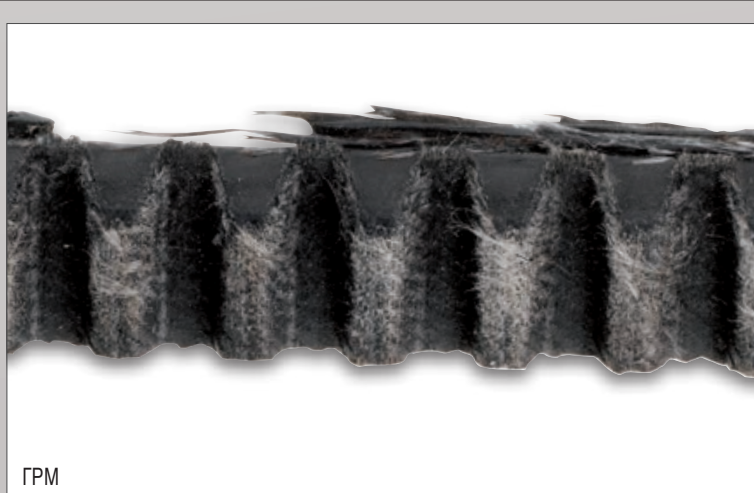
ГРМ

- Смещение шкивов или ролика натяжителя.
- Соприкосновение с посторонним предметом (например, наружными крышками двигателя).

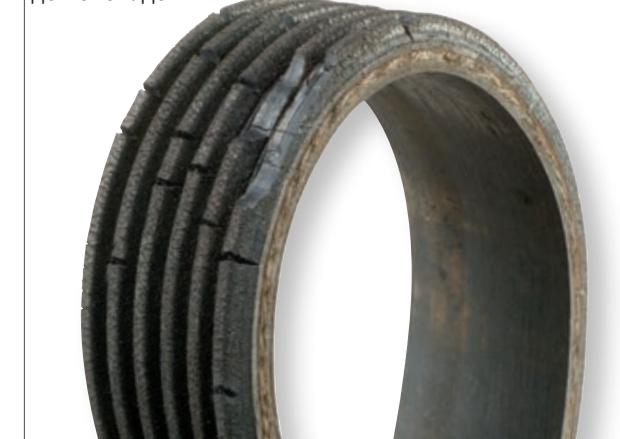
ДОП.ОБОРУДОВАНИЕ

## НЕРОВНЫЙ ОБРЫВ

- Поперечные разрывы ремня.
- Повреждения на задней поверхности ремня, как правило, дыры или протёртости.

- Попадание посторонних частиц.

- Заменить ремень, убедившись, что его длина и количество зубьев подобраны правильно.
- Проверить и устранить утечку масла и охлаждающей жидкости.
- Проверить шкивы на наличие износа и повреждений.
- Строго соблюдать рекомендации производителя, касающиеся монтажа.

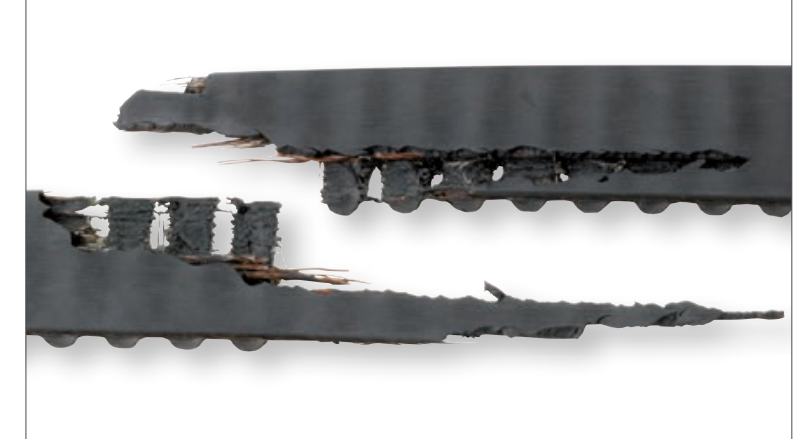
ГРМ

- Чрезмерное натяжение ремня.
- Заклинивание деталей привода.
- Твёрдые или жидкие загрязнения.

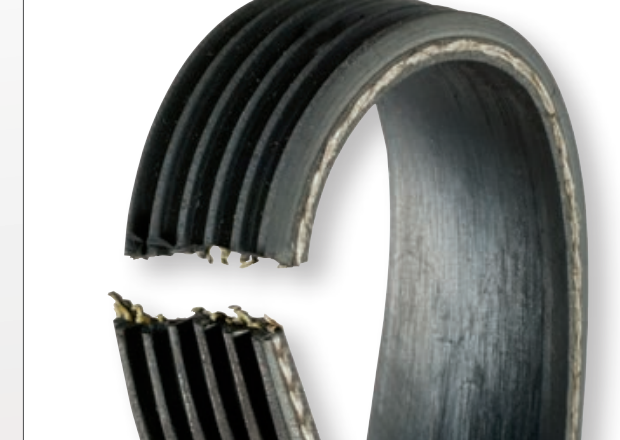
ДОП.ОБОРУДОВАНИЕ

## РОВНЫЙ ОБРЫВ

- Ровный обрыв ремня.

- Попадание постороннего предмета между шкивом и поверхностью ремня.
- Чрезмерное натяжение ремня.
- Повреждения внутреннего материала ремня.
- Использование ненадлежащего инструмента во время монтажа.

- Заменить ремень, убедившись, что его длина и количество зубьев подобраны правильно.
- Проверить и устранить утечку масла и охлаждающей жидкости.
- Проверить шкивы на наличие износа и повреждений.
- Строго соблюдать рекомендации производителя, касающиеся монтажа.

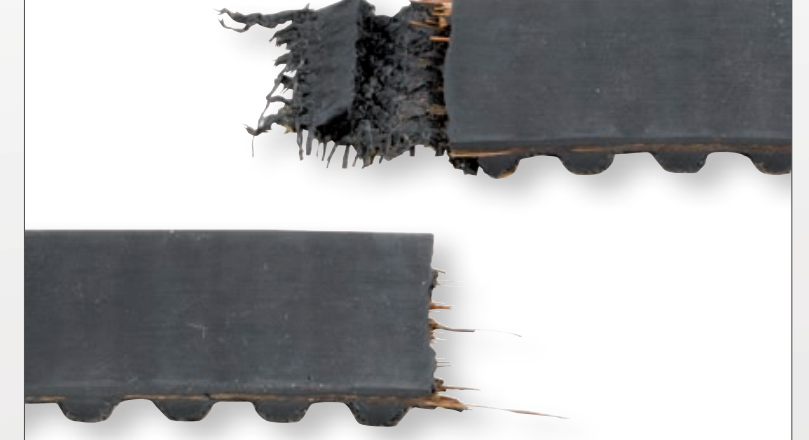
ГРМ

- Дефекты материала.
- Использование ненадлежащего инструмента во время монтажа.
- Сильный изгиб ремня до или во время использования.
- Твёрдые или жидкие загрязнения.

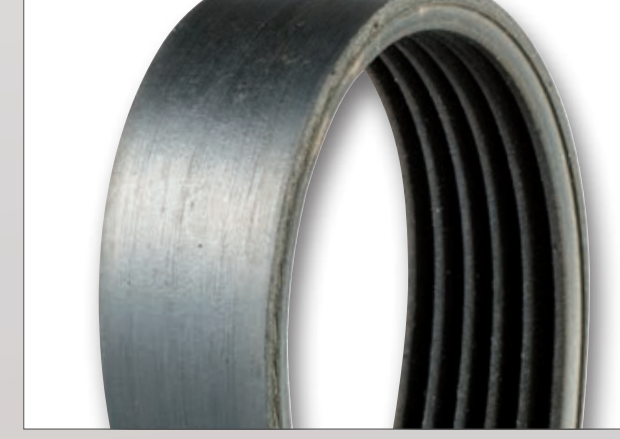
ДОП.ОБОРУДОВАНИЕ

## ОПЛАВЛЕНИЕ МАТЕРИАЛА РЕМНЯ ЛИБО СЛЕДЫ ВНЕШНЕГО ВОЗДЕЙСТВИЯ

- Задняя поверхность ремня демонстрирует следы оплавления либо чрезмерного износа

- Скольжение ремня по ролику натяжителя вследствие недостаточного натяжения.
- Дефект шкива свободного хода генератора.

- Заменить ремень и убедиться, что все шкивы и ролики натяжителя работают корректно.
- Убедиться, что ролик натяжителя обеспечивает нужный уровень натяжения.
- Строго соблюдать рекомендации производителя, касающиеся монтажа.

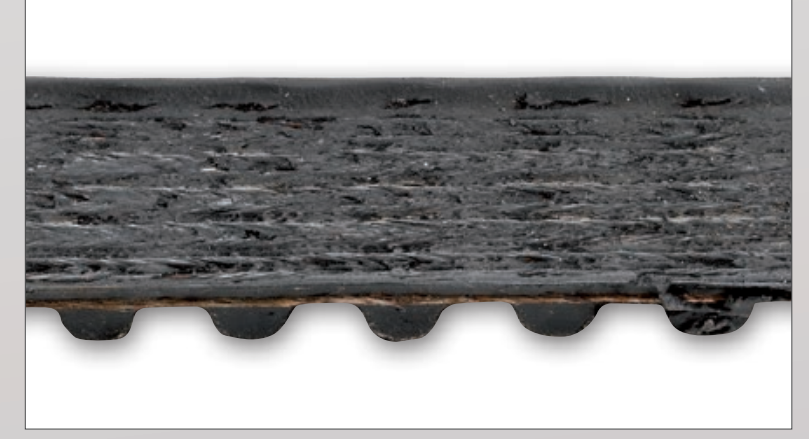
ГРМ

- Чрезмерное натяжение ремня.
- Заклинивание деталей привода (дефектная водяная помпа или заклинивший шкив).
