GT381.02

Рекомендации по монтажу/демонтажу

SUBARU: Forester (I, II, II FL, III), Impreza (G10, G11, FL G11, GR/GV), Legacy (I, II, III, IV, V), L series Leone II, XT Coupe

Каталожный номер производителя
 13033-AA042

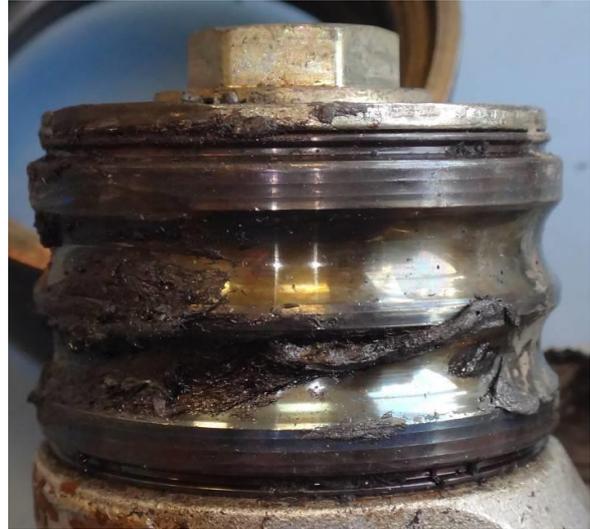
ПРОБЛЕМЫ С НЕИСПРАВНЫМИ ПОДШИПНИКАМИ

Вероятная причина

Неправильно установленный ремень ГРМ.

Данная неисправность характерна для перегрева ролика натяжителя из-за контакта между ремнем и неподвижной деталью двигателя – и как следствие повышение температуры ремня.

Теплопередача происходит по задней поверхности ремня (расплавленной по причине трения) к ролику, что приводит к увеличению температуры и ускоренному разрушению смазки и сепараторов подшипника в ролике. Это приводит к разрушению натяжного ролика.

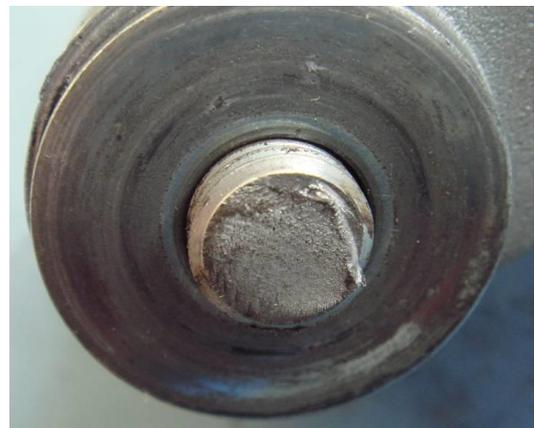
НЕУДОВЛЕТВОРИТЕЛЬНОЕ НАТЯЖЕНИЕ РЕМНЯ И ПОВРЕЖДЕНИЕ БОЛТА

Недостаточная затяжка болта.

Напряжение, приведшее к повреждению болта, было вызвано люфтом ролика. Это происходит из-за недостаточной затяжки крепежного болта, который в итоге не прижимает ролик вплотную к двигателю. В таких условиях болт работает при знакопеременных, ударных нагрузках на сдвиг и в итоге ломается.

Люфт между роликом и двигателем вызывает нарушение натяжения ремня, а также его смещение.

В результате повреждения, ролик упирается в корпус натяжителя, что приводит к дальнейшему разрушению.

Внешнее кольцо подшипника таким образом, часто меняет свой цвет в результате повышения температуры при контакте с ремнем.

- Рекомендуемый момент затяжки составляет **39 Нм**.
- Вы должны собрать комплект ГРМ в соответствии с рекомендациями изготовителя по установке, так как система ГРМ на двигателях данных типов имеет свои особенности.
- Для сборки используйте специальный инструмент, указанный ниже.
