KD457.37

Recomendações de montagem/desmontagem

AUDI:	A3 Series 1 (AU34)	MOTORES 1.9 Tdi 1.9 Sdi	Referência OE 038198119E
SEAT:	Cordoba III, Ibiza II, Inca, Leon, Toledo Série 2		
SKODA:	Octavia II, Octavia III		
VOLKSWAGEN:	Bora, Caddy II, Golf IV, Novo Beetle, Novo Beetle FL, Polo VI, Polo VIII

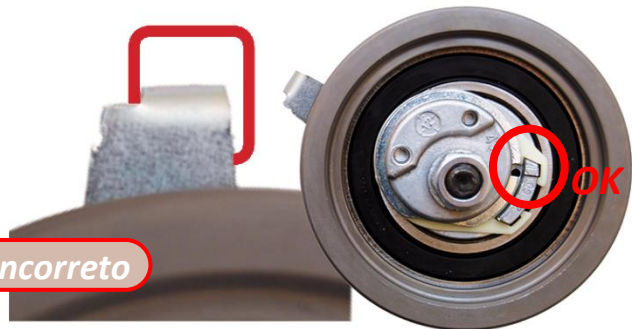
Ajustar a tensão para o lado errado

O rolo foi esticado para a esquerda, a cavilha de posicionamento está na ranhura, mas não totalmente cravada no sítio correto.

Mesmo que o cursor e a ranhura estejam alinhados, a montagem está incorreta e a correia não está devidamente esticada.

**Incorreto**

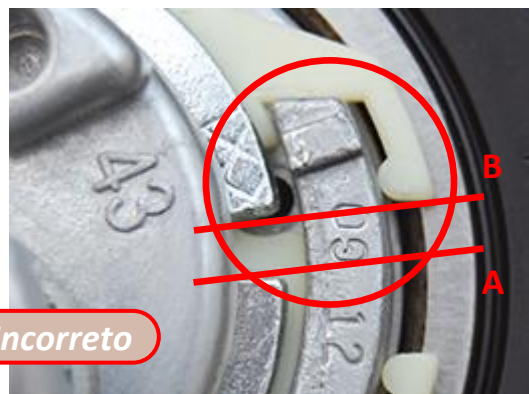
Tensão insuficiente da correia

O cursor não está na posição certa, não está alinhado com a ranhura e está em frente do indicador de desgaste da correia (linhas cruzadas). Devia estar entre as linhas A e B.

**Incorreto**

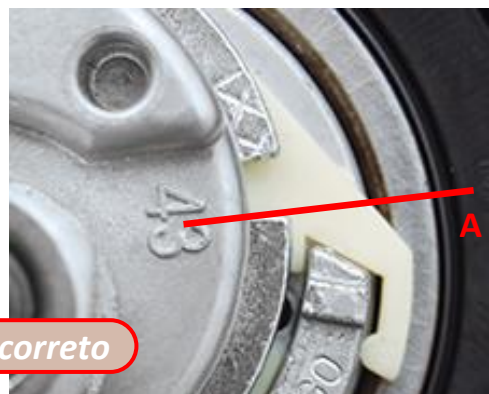
Tensão excessiva na correia

O cursor não está na posição certa, não está alinhado com a marca. Está abaixo da linha A.

**Incorreto**
