KD459.56/PT/01 - 04/2015

# KD459.56

# Recomendações de desmontagem/montagem

CITROËN: C4, C4 Picasso, C5 FL, C5 X7, C8, Jumpy II, Dispatch II

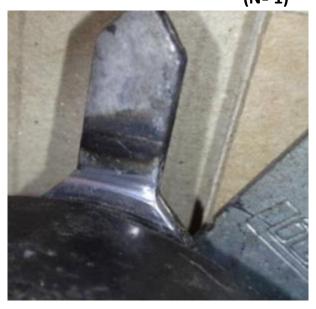
(Nº 2)

- Uma bomba de água com folga excessiva pode fazer com que a correia fique desalinhada e raspe contra as coberturas de plástico do motor. Isso faz com que a correia se desgaste e diminua de largura, tornando-a incapaz de manter uma temporização correta do motor.
  O desalinhamento da correia leva a uma redução da sua largura, bem como a um desgaste muito rápido dos rolos.
- Marcas pretas anormais no ponteiro de metal indicam um desalinhamento da correia (Nº 2).
