## KB950.00

### Demontage-/montage-instructies

**BMW:** M3 (E30, E36), serie 3 (E30, E36, E46), Z1 (E30),  
Z3 (E36)

### IDENTIFICATIE VAN VEERPOOTLAGERSET KB950.00

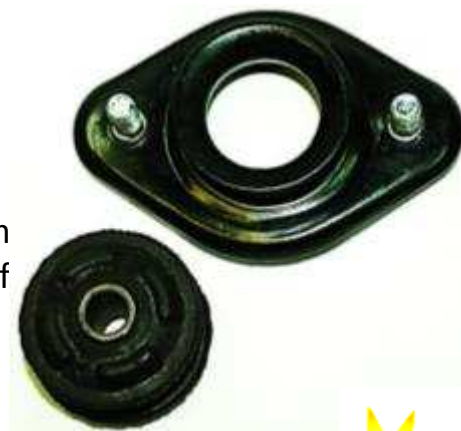
### DE RUBBEREN ISOLATIEBUS KOMT LOS VAN DE METALEN HOUDER

**Onjuiste montage van de onderdelen van de set.**

Deze fout komt veel voor wanneer het veerpootsysteem niet juist is gemonteerd, d.w.z. als onderdelen verkeerd of helemaal niet zijn gemonteerd.

- Bij het vervangen van het dempingsrubber dient men ervoor te zorgen dat men de twee veerpootschotels (onderste en bovenste) bewaart, omdat die nodig zijn om de bovenste bevestiging van de veerpoot te monteren.
- Zorg ervoor dat de schotels in de correcte richting worden aangebracht.
