AUSFALLURSACHEN VON ANTRIEBSWELLEN

PRODUKTPROGRAMM ANTRIEBSWELLE

NTN

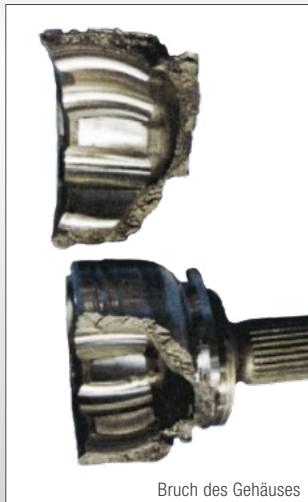
3 STATIK-/ERMÜDUNGSBRUCH

Der Fahrer bemerkt die Ermüdung des Bauteils nicht, aber sie führt schließlich zu einer Fraktur:

- Verlust der Primärfunktion - keine Beweglichkeit mehr
- Stillstand des Fahrzeugs ohne frühzeitige Anzeichen (keine Warnzeichen)

- Ausfall der Komponenten (Gehäuse/ Verbindungselement/Manschette)

- Verwendung des Produkts außerhalb der Herstellerspezifikationen
- Unbeabsichtigtes Fahrmanöver (Beispiel: Anschieben oder Überfahren eines Bordsteins)

- Bruch des Gelenkschafts
- Bruch eines Verbindungselements
- Bruch eines Teils des Gehäuses

Folge: Überträgt kein Drehmoment mehr vom Getriebe auf die Räder

- Bei starker Beschädigung der Welle oder des Gelenks ist die komplette Antriebswelle zusammen mit der Befestigungsmutter zu ersetzen (erhältlich in unseren DK-Kits)
- Bei Beschädigungen am Gehäuse das komplette Gelenk (Gelenk, Manschette, Binder, Fett, Sicherungsring...) austauschen und das Gelenk mit Fett füllen
