KF155.70U

Рекомендації з монтажу/демонтажу

ІДЕНТИФІКАЦІЯ КОМПЛЕКТУ МАТОЧИНИ ГАЛЬМІВНОГО ДИСКА NTN-SNR KF155.70U

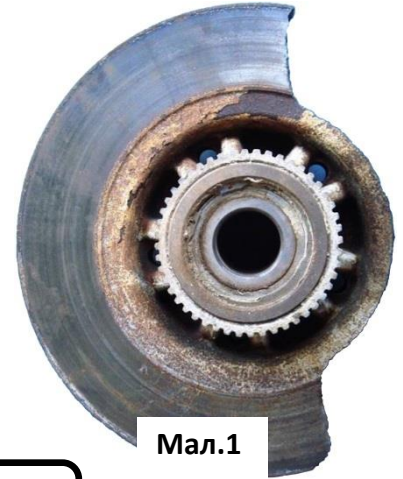
Мал.1

Несправність гальмівної системи.

Така несправність виникає при заклинюванні супортів або блокуванні системи ручного гальма.

Коли диск залишається в стані постійного гальмування, на ступиці диска сильно підвищується температура. Гальмівний диск неминуче тріскається і виходить з ладу (мал.1).

Перед тим, як продовжити рух, треба здійснити ремонт гальмівної системи автомобіля.

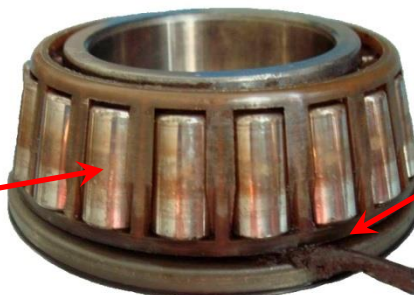
Мал.2

Неправильне встановлення внутрішнього кільця підшипника, яке відривається від канавки доріжки кочення, викликає розгерметизацію підшипника. Розгерметизація підшипника спричиняє пошкодження ущільнення і потім потрапляння сторонніх речовин, наприклад води, в підшипник (мал. 2). Це спричиняє появу корозії, і потім появу шуму і передчасний вихід підшипника з ладу (мал. 2).

Наявність корозії на підшипнику

Ущільнення виходить з паза і пошкоджується

Дана несправність необоротна, підшипник і диск треба замінювати одночасно, використовуючи комплект KF155.70U.
