KF155.81U

Рекомендації зі знімання/встановлення

RENAULT: LAGUNA II (BGO), LAGUNA II
Phase 2, SCENIC II

**ІДЕНТИФІКАЦІЯ ГАЛЬМІВНОГО ДИСКУ NTN-SNR
KF155.81U У ЗБОРІ З МАТОЧИНОЮ Й
ПІДШИПНИКОМ У КОМПЛЕКТІ З ГАЙКОЮ Й
КРИШКОЮ**

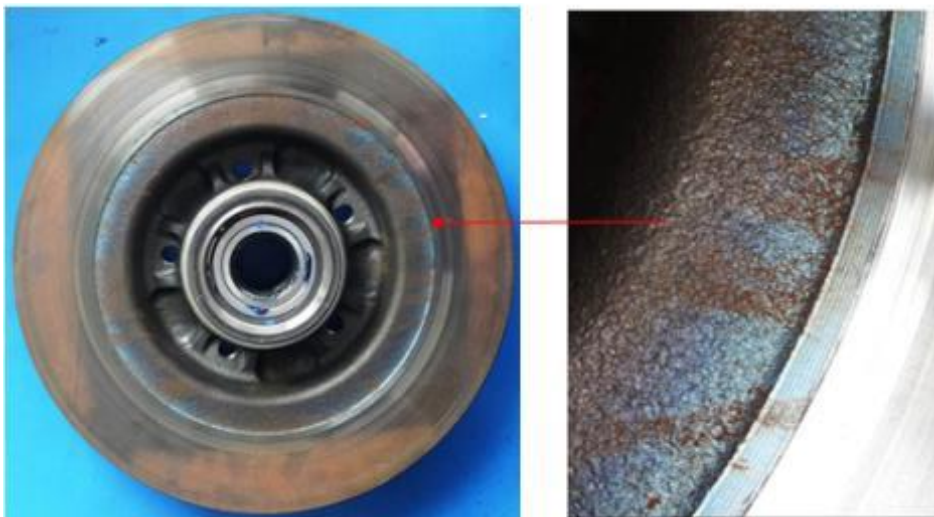
Перегрів заднього гальмівного диска

Якщо гальмівний механізм або механізм стоянкового гальма не повністю розгальмовують диск, то може відбутися перегрів гальмівного диска, що може привести до пошкодження підшипника і викривленню диска.

Переконайтеся в правильності роботи гальмівного супорта і стоянкового гальма.

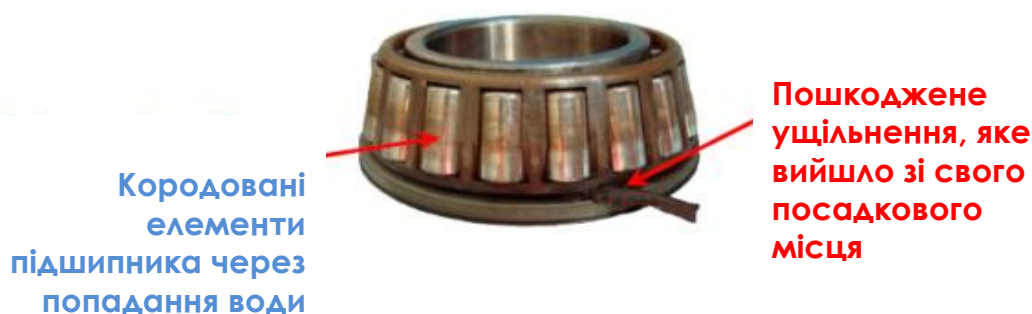
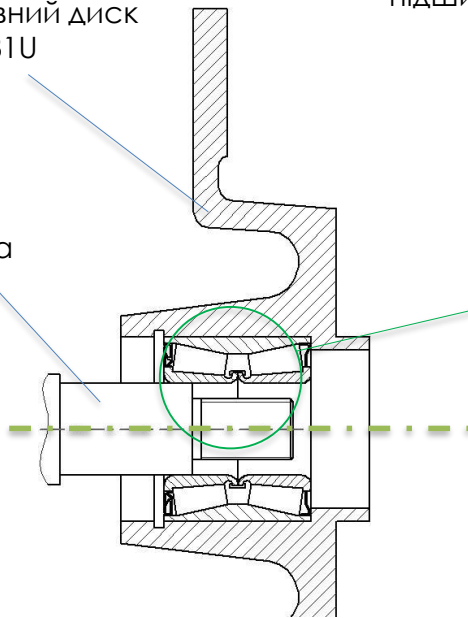
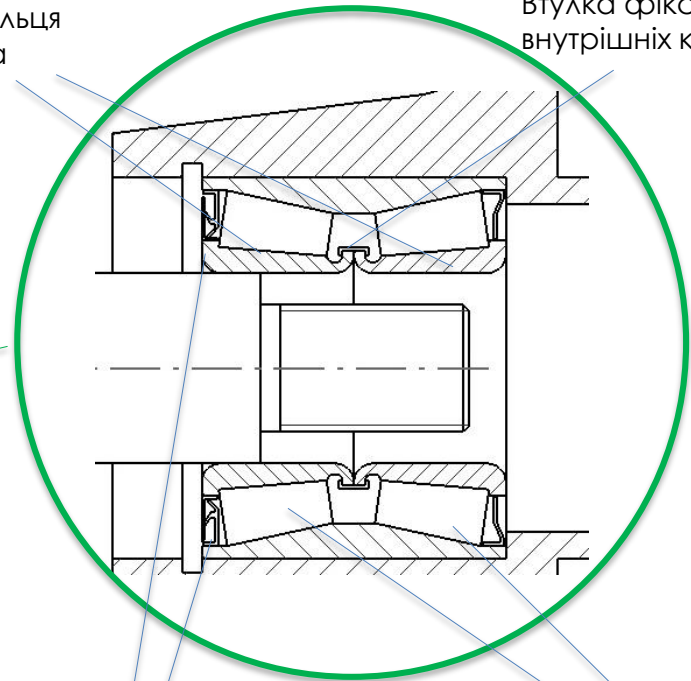
Гальмівний диск з маточиною некоректно встановлений на осі.

В процесі встановлення диска на вісь існує ризик спочатку насадити його на вісь нерівно, під кутом. Потім, при спробі зняти диск з осі, щоб встановити диск правильно (співвісно з віссю маточини), є ризик, що внутрішнє кільце підшипника вискочить з фіксувальної втулки і «закусить» край сальника. Фіксувальна втулка розташована між двох внутрішніх кілець, утримує їх і перешкоджає випаданню внутрішніх кілець з підшипника.

При подальшому встановленню край сальника потрапляє між сепаратором і кромкою внутрішнього кільця і пошкоджується. Пошкоджений сальник вже не зможе утримувати мастило і захищати підшипник від забруднень. Без мастила підшипник швидко виходить з ладу.

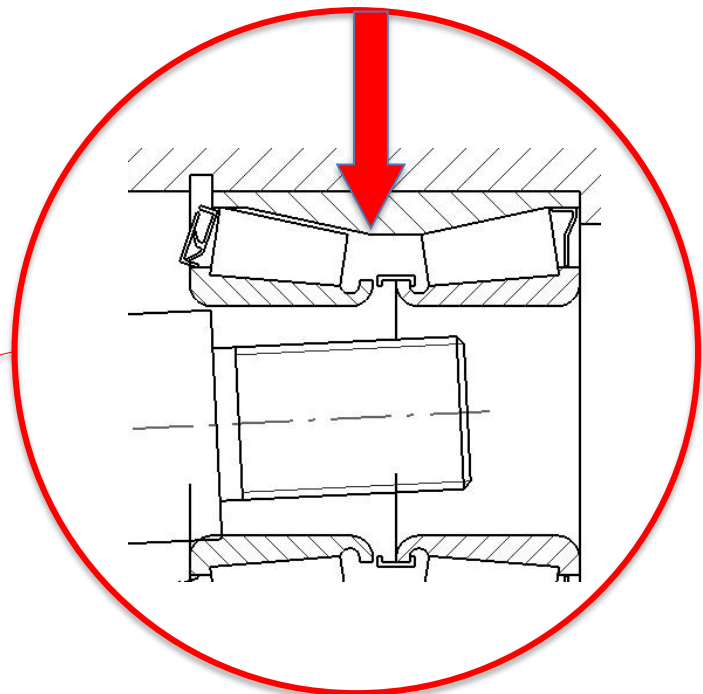
Неправильне встановлення:

Гальмівний диск з підшипником встановлюється з перекосом. Потім при зриві гальмівного диска з осі для повторного встановлення (центрування) є ризик пошкодження.

Внутрішнє кільце підшипника може зачепитися за вісь, вискочити з фіксувальної втулки і зіпсувати ущільнення.
