KB655.07/IT-06/2022

# KB655.07

## Raccomandazioni montaggio/smontaggio

<p><b>Nissan:</b> Kubistar  <b>Renault:</b> Clio (II, II FL, Campus Evolution), Kangoo (Extra, I et I FL), Thalia FL, Twingo (II et II FL), Symbol - Thalia</p>	<p><b>Riferimenti OE</b>                  OE 54310-00QAA                  543A00300R</p>
---	--

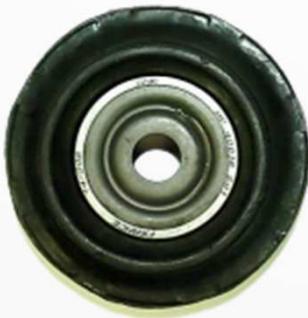
Un reggispinga sospensione installato nel blocco filtrante al contrario ostacolerà la rotazione della direzione

Lato marcaggio visibile -> **OK**

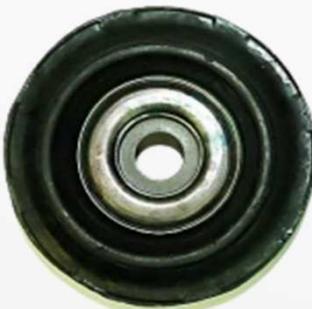
Lato marcaggio non visibile-> **NO**

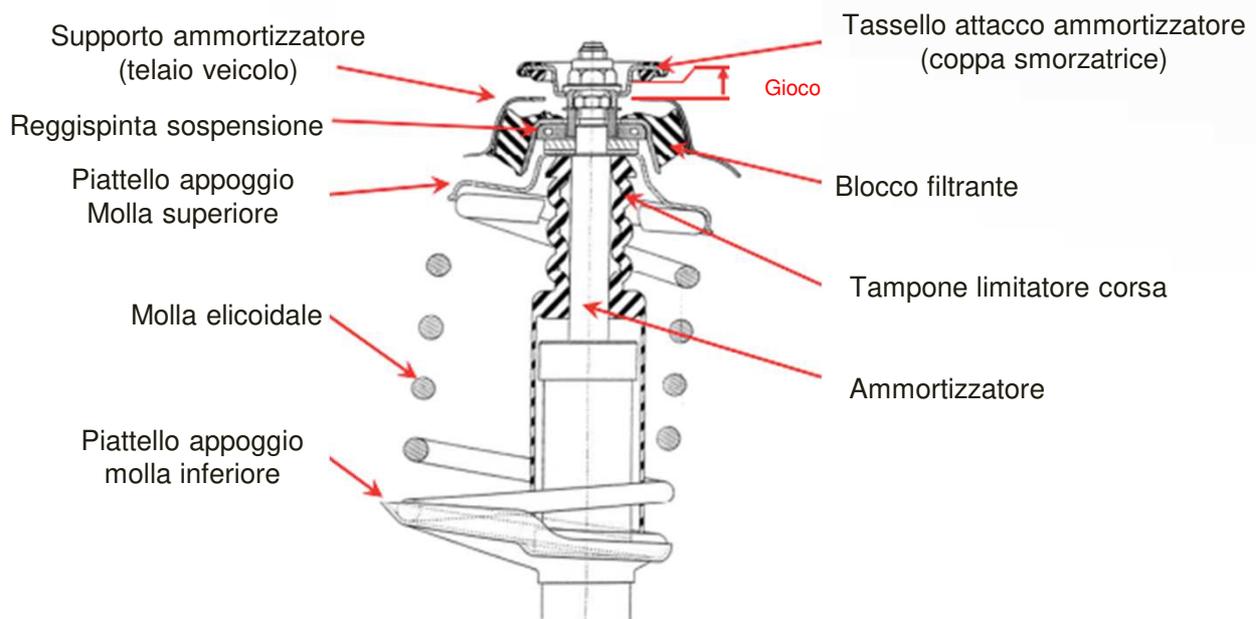
- Durante l'installazione del kit, se un componente non è montato ad esempio una coppa, l'insieme del sistema sospensione sarà messo a rischio.

Questi errori di montaggio provocano un'usura prematura del reggispinga che impatterà tutti i componenti della sospensione.

**La presenza di gioco tra il supporto dell'ammortizzatore e la coppa smorzatrice è normale**

**È necessario che tutti i componenti siano presenti ed installati.**
