KF155.70U/RU/04/2022

# KF155.70 U

## Рекомендации по монтажу и демонтажу

### КАК ПРАВИЛЬНО ОПРЕДЕЛИТЬ КОМПЛЕКТ СТУПИЦЫ ТОРМОЗНОГО ДИСКА KF155.70U

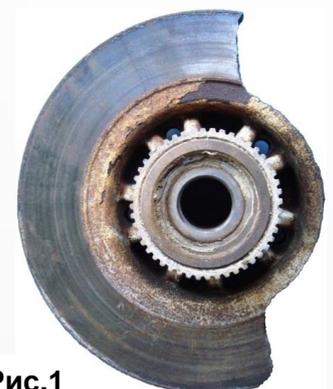
Рис.1

**ПОВРЕЖДЕНИЕ ТОРМОЗНОГО ДИСКА, ШУМ ВО ВРЕМЯ ДВИЖЕНИЯ**

**Неисправность тормозной системы.**

Такая неисправность может произойти при заклинивании стояночного тормоза или подклинивании тормозного механизма.

Когда диск остается в состоянии торможения, ступица диска перегревается. Повреждение тормозного диска необратимо (Рис.1).

Перед тем, как возобновить движение, необходимо осуществить ремонт автомобиля.

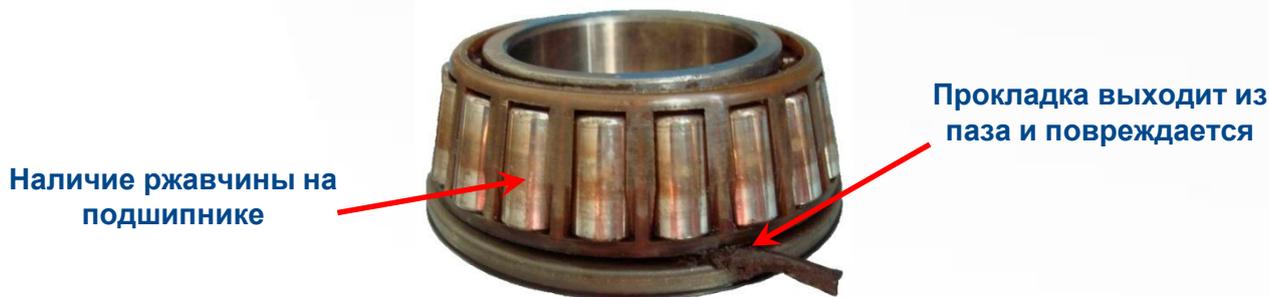
Рис.2

### Неправильная установка ступицы диска на шпиндель.

При монтаже диска с подшипником на ступицу есть риск того, что подшипник будет садиться на неё с перекосом. Запрессовать перекошенный диск невозможно. Затем, при попытке снять застрявший подшипник со ступицы есть риск выдернуть внутреннее кольцо.

Внутри подшипника есть втулка, которая удерживает внутренние кольца. При неаккуратном выдергивании внутреннего кольца, это кольцо выскакивает из втулки и потом назад уже может не сесть. Если этого не заметить, то при последующей установке и затяжке подшипника, внутреннее кольцо сомнет эту втулку и дальше последствия могут быть разными: либо внутреннее кольцо лопнет практически сразу либо подшипник будет неправильно работать и быстро начнёт шуметь и выйдет из строя.

Также можно сильно повредить уплотнительную прокладку, что приводит к попаданию загрязнений (**Рис.2**). Со временем такое нарушение уменьшает срок службы подшипника и приводит к появлению у него шума (**Рис.2**).

Такая неисправность является необратимой. Она требует замены двух комплектов ступицы с тормозным диском KF155.70U.
