GA354.12

Montage-/demontage-instructies

AUDI:	A4-serie 1, A4-serie 1 FL, A4-serie 2, A6-serie 2, A6-serie 2 FL	MOTOREN	OE-referentie
SKODA:	Superb	1.9 TDi, 2.0 TDi	038145278,
VOLKSWAGEN:	Bora, Golf IV, New Beetle (I en I FL), Passat (V en V FL)		038145299A

IDENTIFICATIE VAN DE RIEMSPANNER GA354.12

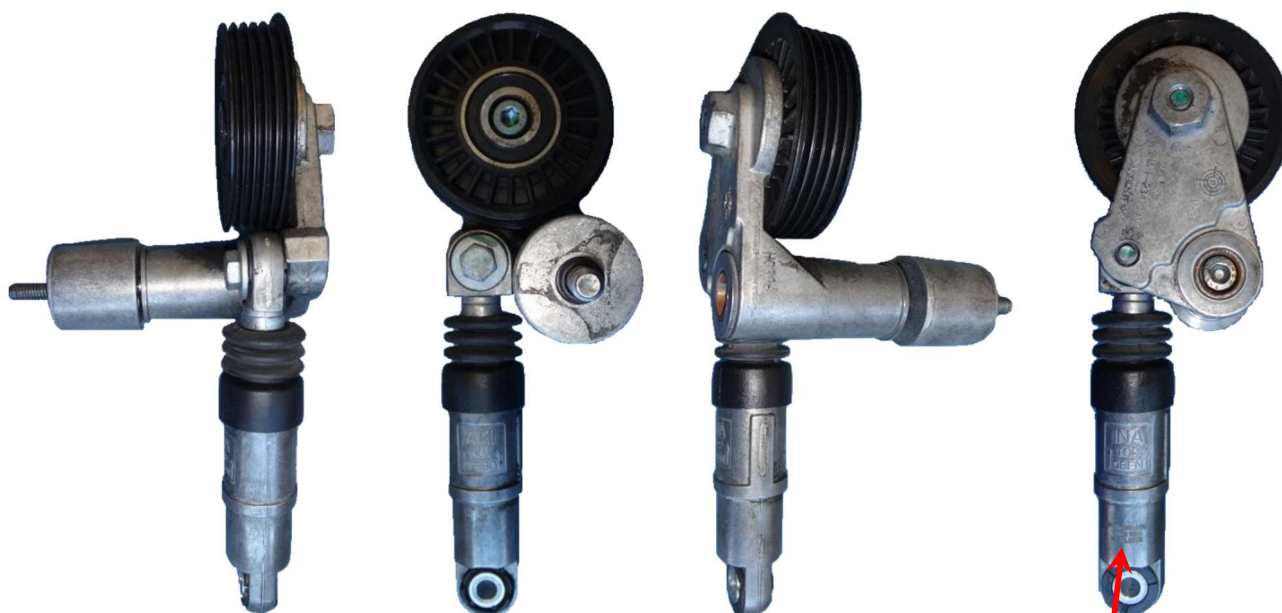
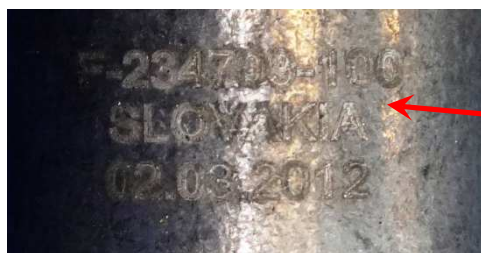
Traceerbaarheid

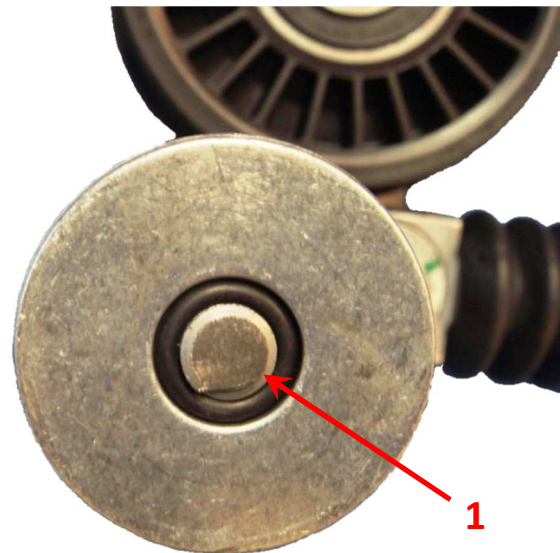
De bevestigingsbout kan breken als hij niet voldoende is aangedraaid (**fig. 1**). Omdat de rol niet stevig tegen de motor wordt gehouden, beweegt hij heen en weer en dat veroorzaakt vermoeidheid in de bout. De bout wordt immers blootgesteld aan schuifspanning in plaats van trekspanning.

Voorgeschreven aandraaimoment: **25 Nm**.

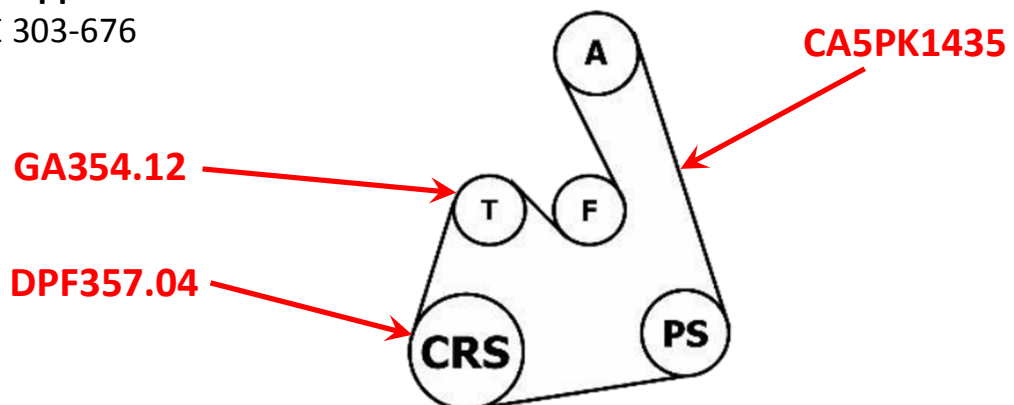
Spanrolsleutel: OE 303-676

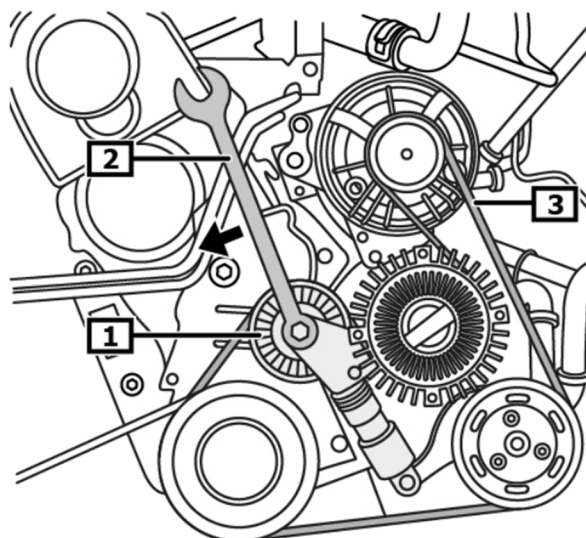
- 1) Maak de poelie los door hem met een geschikt gereedschap tegen de wijzers van de klok in te draaien (nr. 1 en 2)
- 2) Verwijder de riem (nr. 3)

3) Verwijder de bouten van de spanrol

4) Verwijder de spanrol

1) Monteer de nieuwe spanrol

2) Bevestig de nieuwe spanrolbouten

3) Monteer de nieuwe riem

4) Breng de vergrendelingsbeugel in de bedrijfspositie

5) Start de motor en controleer het verloop van de riem
