GA355.16

Montage-/demontage-instructies

IDENTIFICATIE VAN DE RIEMSPANNER GA355.16

VEEL VOORKOMENDE PROBLEMEN MET DE ROL GA355.16

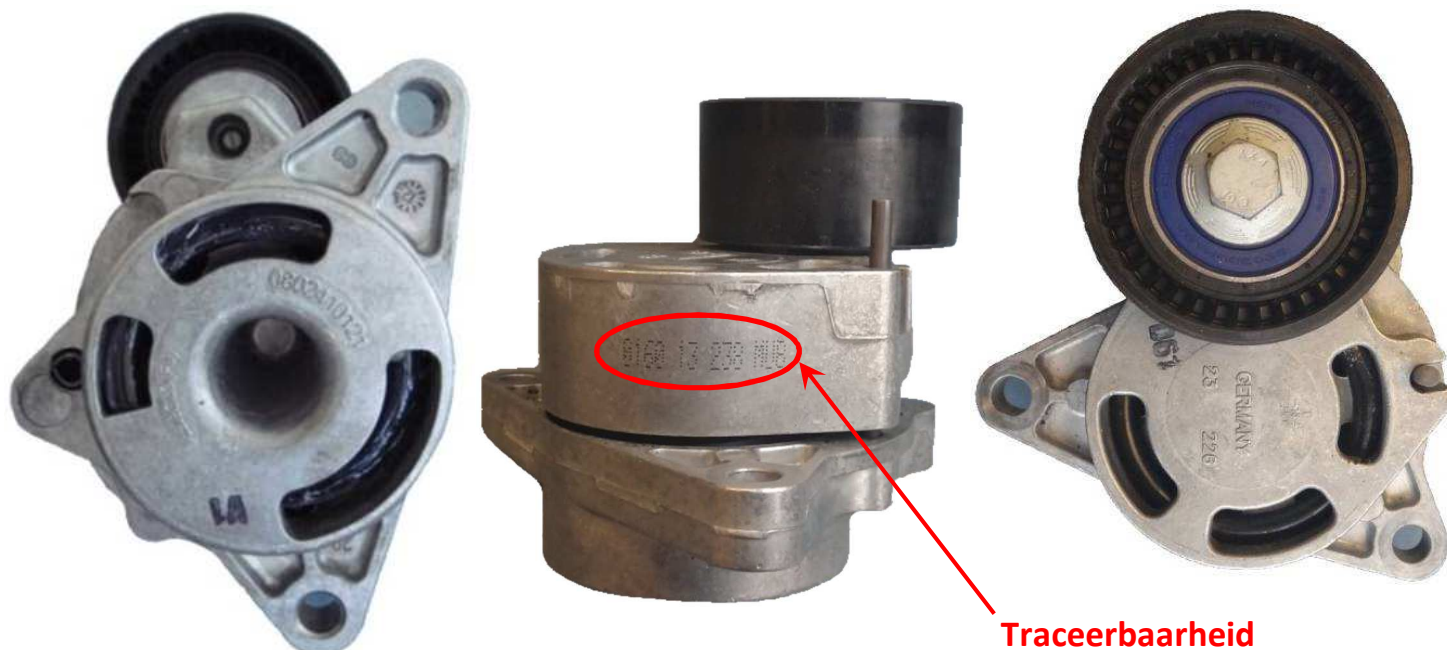
<p>NISSAN: Primastar (I en I FL), Interstar (I en II), RENAULT: Kubistar Avantime, Espace (II FL, IV en IV fase 2), Laguna (II en II fase 2), Master (II, II FL en II fase 2 FL), Trafic (II en II FL), OPEL: Vel Satis (I en I FL)</p>	<p>MOTOREN 2.2 dCi/Cdi, 2.5 dCi 2.2 DTI, 2.5 CDTI, 2.5 DTI</p>	<p>OE-referentie 11955-00QAA, 11955-00QAD, 11955-00QAE, 8200761529 4413416, 4431739, 4405281</p>
---	--	--

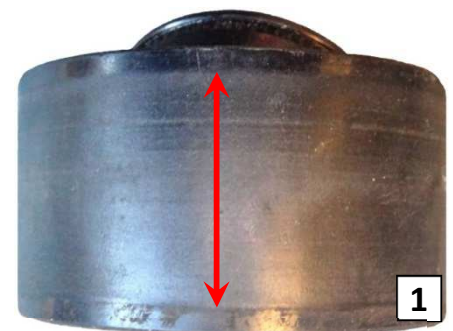
GA355.16 is niet ontworpen om dergelijke harde schokken van de riem te absorberen. De riem verliest zijn correcte spanning en slijt op de rollen (**fig. 1**).

Door het slippen van de riem wordt warmte gegenereerd op de buitenrand van de spanrol. Daardoor stijgt de temperatuur in de rol en raakt hij defect.

Problemen met GA355.16 worden vaak veroorzaakt door problemen met de dynamo vrijlooppoelie. Dynamo vrijlooppoelies moeten gecontroleerd en eventueel vervangen worden wanneer de spanrol eenheid wordt vervangen.

- Laat de motor stationair draaien: kijk of de spanrol abnormaal (op en neer) beweegt en zo de riem op en neer doet bewegen.
- Stop de motor, verwijder de riem en blokkeer de dynamorotor, zodat die niet kan draaien (gebruik hiervoor een niet-metalen voorwerp). Beweeg de poelie met de hand: die mag maar in één richting kunnen draaien. Als hij in beide richtingen of helemaal niet kan draaien, dient de dynamo vrijlooppoelie te worden vervangen.

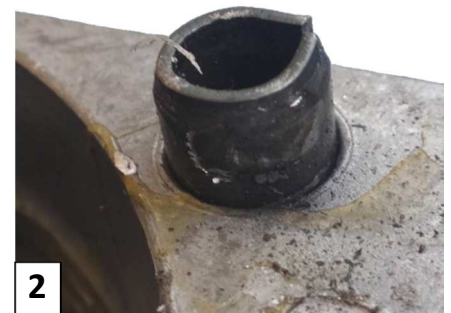
Een ander teken van een defecte dynamo vrijlooppoelie is dat de aanslag van de spanrol impactsporen vertoont en algemeen beschadigd (doorgaans gebogen) is. Dit wordt veroorzaakt door een buitengewoon grote verplaatsing van de rol (**fig. 2**).

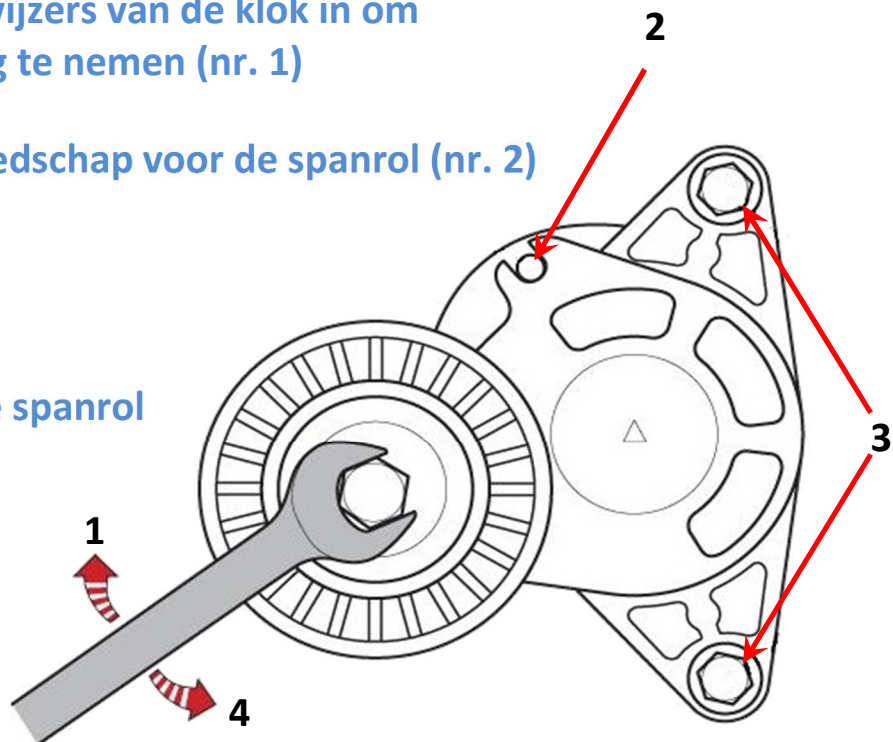
- 1) Draai de spanrol tegen de wijzers van de klok in om de spanning op de riem weg te nemen (nr. 1)
- 2) Installeer het blokkeergereedschap voor de spanrol (nr. 2)
Gereedschap nr. KM-6130
- 3) Verwijder de riem
- 4) Verwijder de bouten van de spanrol (nr. 3)
- 5) Verwijder de spanrol

1) Installeer de nieuwe spanrol

2) Monteer de spanrolbouten (nr. 3)

Aandraaimoment: 25 Nm

3) Installeer de nieuwe riem

4) Genereer met de wijzers van de klok mee spanning op de spanrol (nr. 1)
