R154.13

Montage en demontage instructies

IDENTIFICATIE VAN NTN-SNR WIELLAGERSET R154.13

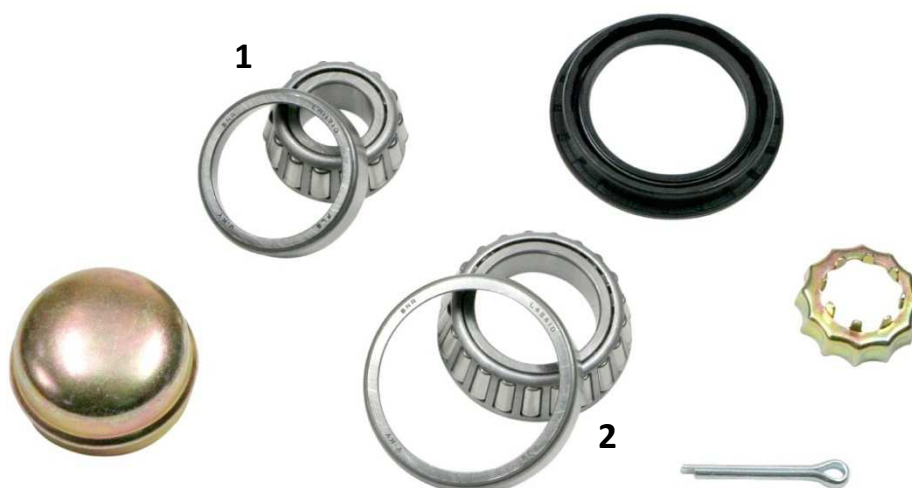
1- Buitenste lager

2- Binnenste lager

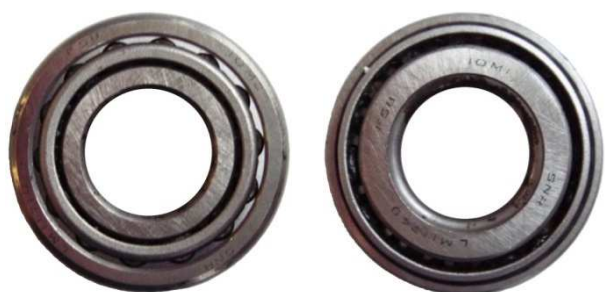
Traceerbaarheid:
SNR LM11749/710

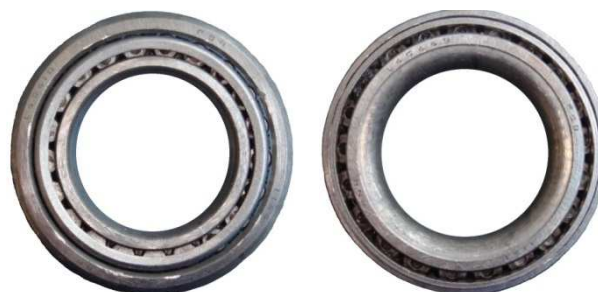
Traceerbaarheid:
SNR L45449/410

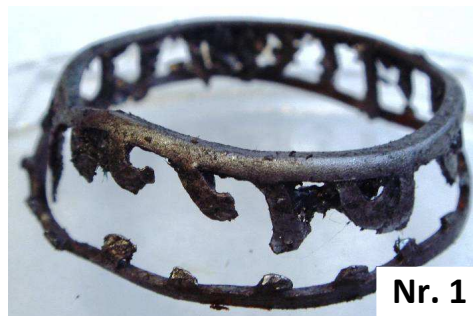
Nr. 1

Te vast aandraaien van de asstompbout

Hierdoor verhoogt de temperatuur in het lager waardoor het vet dat met de rolelementen in contact komt, wordt afgebroken. Dat leidt tot schade door afsplinteren van de loopbanen.

Het lager loopt dan vast, waardoor de kooi breekt (**nr. 1**) en het lager wordt vernield.

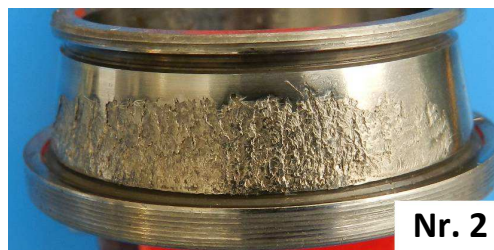
Nr. 2

Gebruik met een gebogen asstomp

Dit probleem kan zich voordoen bij slijtage of door het te vast aandraaien van de asstompbout.

Dat leidt tot een wijziging van de zitting van de binnenste ringen op de asstomp, met als gevolg afsplinteren (**nr. 2**) en een defect lager.

Het is absoluut noodzakelijk om de asstomp te controleren en te vervangen als hij gebogen is of enige schade vertoont. Als dat niet gebeurt, zal het nieuwe lager snel defect raken.

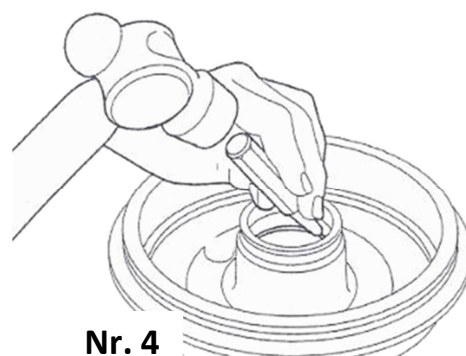
8) Verwijder de binnenste en buitenste lagerschalen (nr. 4)
