CVJ – NL/02 – 04/2019

## ASHOEZEN Aanhalen van de hoesklemmen

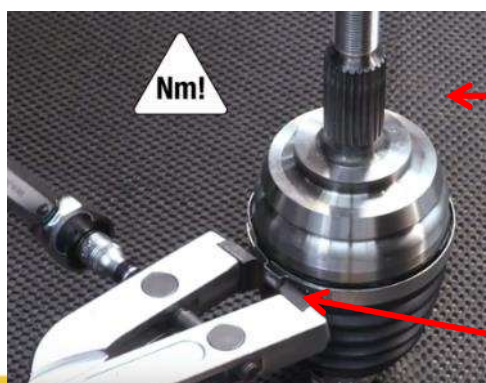
TYPE "OMEGA"

$\varnothing D$ (mm)	L (mm)	E p (mm)	P (N)	$M_1$ $M_2$ (mm)	$M_1 - M_2$ (mm)
< 60.5	10	0.8	6130 ± 323N	1.2 ~ 4.0	≤ 0.4
> 60.5	10	1	6960 ± 323N	1.2 ~ 4.0	≤ 0.4
< 120.5	7	0.6	2550 ± 150N	1.2 ~ 4.0	≤ 0.4

TYPE "LOW-PROFILE"

BOOT CLAMP MUST BE HOOKED SURELY

**Tweede stap:** Volg de  
aanhaalvoorschriften  
voor de  
desbetreffende  $\varnothing$   
en/of breedte van de  
hoesklemmen.

**Derde stap:** Controleer  
of de klem correct is  
aangehaald, door de  
opening in de lus van  
de klem te meten (zie  
tabel).

**Eerste stap:** Haal de hoesklem aan met het  
voorgeschreven gereedschap.

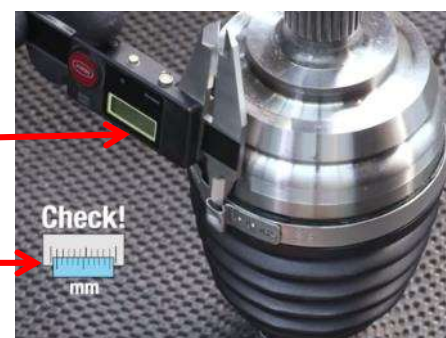
### Let op

. Niet strak genoeg  
aangehaald:

( $M_1, M_2 > 4$  mm)

➤ Vetlekkage

. Te strak aangehaald:

( $M_1, M_2 < 1,2$  mm)

➤ Beschadiging van de  
ashoes en vervolgens  
vetlekkage

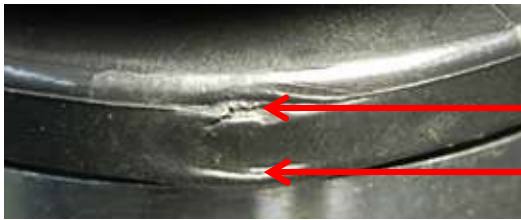
### Te strak aangehaald

De radiale drukkracht van de ashoes is hoger dan de toelaatbare grenswaarde voor de hoes, waardoor de hoes scheurt (door afschuiving).

Inscheuring van de ashoes veroorzaakt door draaien aan het stuurwiel tijdens het rijden

### Aanbevelingen

Volg de montageprocedures van de fabrikant en houd u aan de door de fabrikant opgegeven aanhaalmomenten.
