Brand of NTN corporation

AUSFALLURSACHEN VON RADLAGERN UND ENCODERN BREMSKITS UND SENSOREN

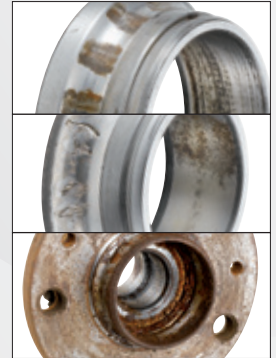
3 KORROSIONSBILDUNG DURCH UNDICHTIGKEIT

- Unsachgemäßer Gebrauch des Fahrzeugs
- Fehlendes Prallplatten-Dichtelement
- Verschlechterung der Lagerdichtung bei der Wartung
- Fehlende Kappe oder Versäumnis, die Kappe zu ersetzen

- Lokalisierte oder generalisierte Oxidation des Lagers
- Mehr oder weniger ausgedehnte rötliche oder schwarze Flecken
- Oberfläche angegriffen durch mehr oder weniger tiefe Grübchen
- Vermehrung von Vertiefungen auf der Laufbahn

- Ein abgedichtetes Lager nicht zerlegen
- Vermeiden Sie Flüssigkeitsspritzer
- Befolgen Sie die allgemeinen Empfehlungen im Zusammenhang mit dem Einbau
- Ersetzen Sie alle in den SNR-Kits enthaltenen Teile

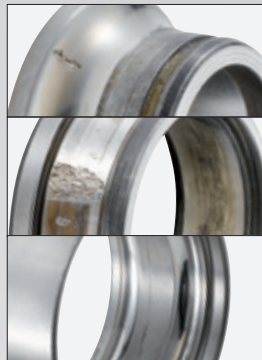
4 ERMÜDUNGSABSCHÄLUNGEN

- Altersbedingter Verschleiß
- Fehlerhafter Einbau
- Falsche Geometrie eines benachbarten Teils

- Materialabtrag in Form einer Abschälung entlang der Laufbahn

- Befolgen Sie die allgemeinen Empfehlungen für den Einbau
- Überprüfen Sie unbedingt den Zustand der Oberfläche der Nabe oder des Achsschenkels und des Achsschenkelbolzens (keine Risse oder Verschleiß)

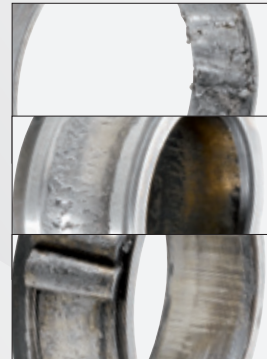
5 FESTFRESSEN / ÜBERHITZUNG / SCHMIERUNGSAusFÄLLE

- Mangel an Schmierung oder ungeeignete Schmierung
- Mikroverschweißungen zwischen den Lagerkomponenten
- Verschmutzung des Fettes

- Materialbruch zwischen den Rollkörperschultern und der großen Schulter des Innenringes
- Verschweißung der Lagerbauteile
- Die Laufbahnen und Komponenten scheinen mattiert zu sein

- Das Lager auf eventuelle Undichtigkeiten prüfen
- Befolgen Sie die allgemeinen Empfehlungen im Zusammenhang mit dem Einbau
- Stellen Sie sicher, dass die Lagerelemente korrekt geschmiert sind

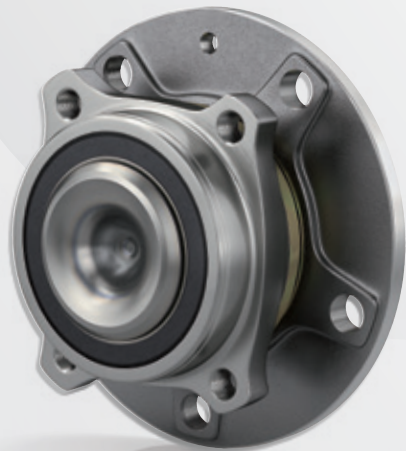
10 ASB-AUSFALL

- Defekte Steuereinheit
- Defekter Sensor
- Defekter Steckverbindung
- Beschädigung des Magnetencoders
- Das ASB®-Radlager wurde falsch herum eingebaut

- Das ABS-Signal leuchtet oder bleibt eingeschaltet

- Überprüfen Sie die Sauberkeit von Sensor und Encoder
- Bringen Sie den Sensor oder den Encoder niemals in die Nähe einer magnetischen Quelle
- Die SNR ASB® Testkarte unbedingt vor der Montage des Lagers benutzen

- Achten Sie darauf, dass der Sensor nicht beschädigt wird (Abreißen), tauschen Sie ihn aus falls dies geschieht
- Positionieren Sie das Lager so, dass der Encoder dem Sensor zugewandt ist (fahrzeuginnenseitig)
