# AUSFALLURSACHEN VON RADLAGERN UND ENCODERN

## ALLGEMEINE EMPFEHLUNGEN

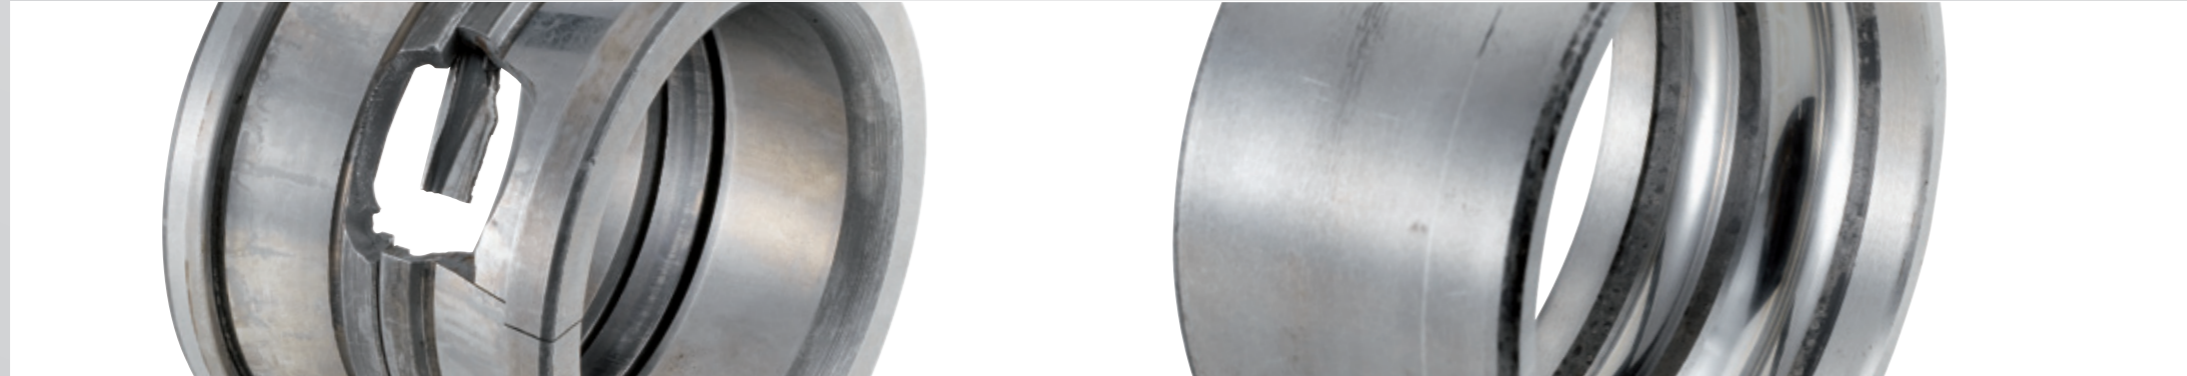
## DRUCK- ODER BRUCHSTELLEN IN DER LAUFBAHN

- Montage mit Gewaltwirkung
- Schrägeinpressen des Lagers im Achsschenkel
- Fallenlassen des Lagers auf einen harten Boden
- Einpresskraft über die Kugeln geleitet

- Sichtbare lokale Vertiefungen entlang des Lagerringes
- Beschädigte oder gebrochene Laufbahn
- Auffällige Geräusche während der Montage
- Spiel im Rad

- Beim Einbau des Lagers:
- Kraft auf den richtigen Ring aufbringen; die Einpresskraft darf nicht auf die Wälzkörper übertragen werden
  - Beachten Sie die notwendigen Montagevorschriften

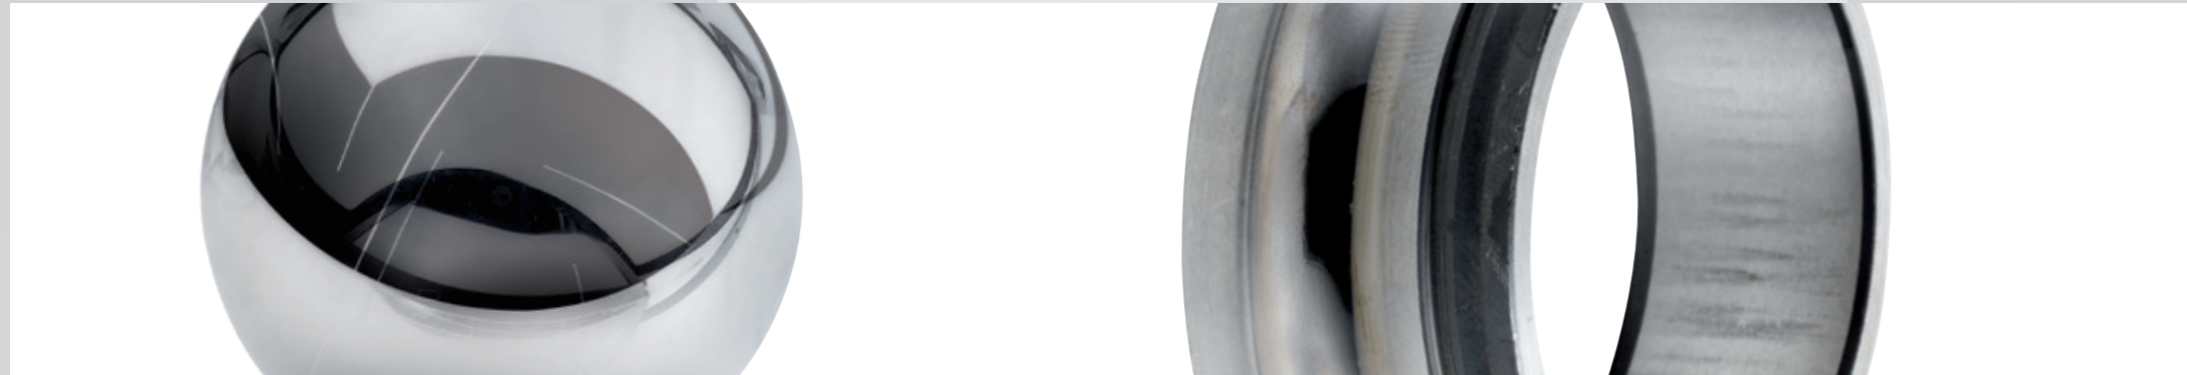
## KRATZER AN DEN KUGELN

- Starke Krafteinwirkung beim Lagereinbau
- Schräger Einbau des Lagers
- Fallenlassen des Lagers auf einen harten Boden
- Übertragung der Montagekraft über die Kugeln

- Beschädigung der Kugeln, die mit der Innenkante der Laufbahn in Berührung kommen durch einen Spalt zwischen den Innenringen
- Kreisförmige Verschlechterung der Kugeln mit Materialaustritt
- Es sind meridianartige Ringformen sichtbar
- Vervielfältigung von Vertiefungen auf der Laufbahn

- Sobald die Zentralmutter, bzw. -schraube gelöst wurde, ist jegliches Einfedern und Bewegen des Fahrzeugs unbedingt zu vermeiden

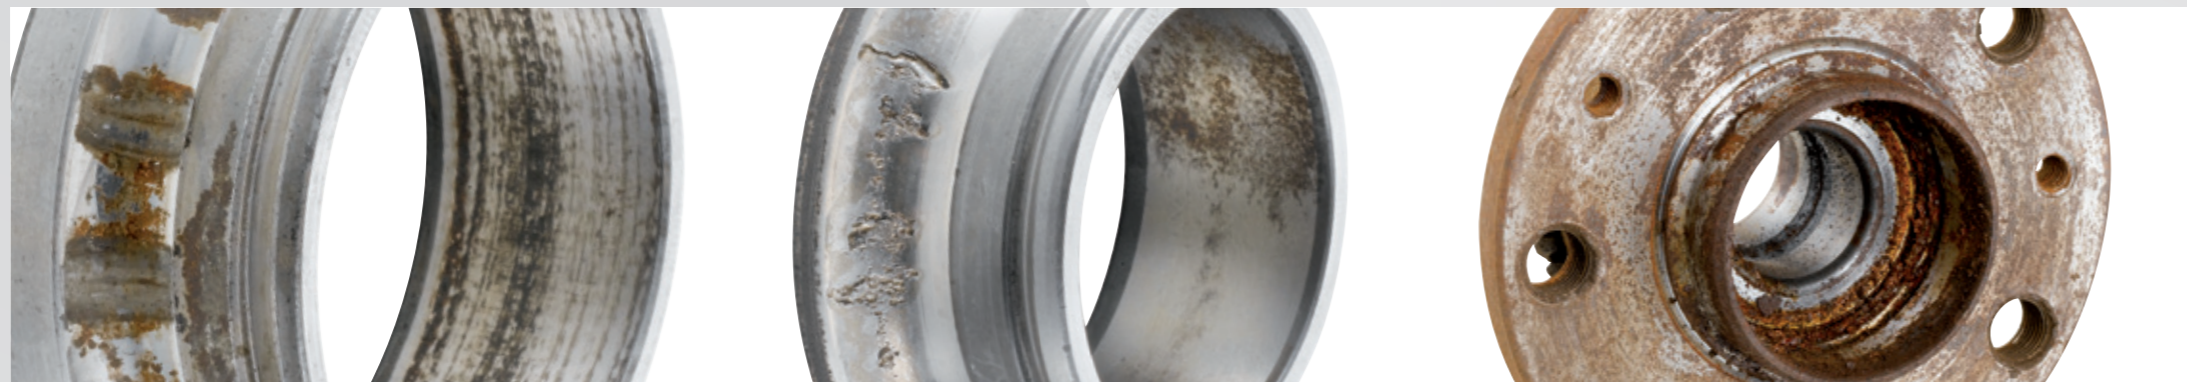
## KORROSIONSBILDUNG DURCH UNDICHTIGKEIT

- Leckage:
- Unsachgemäßer Gebrauch des Fahrzeugs
  - Fehlendes Prallplatten-Dichtelement
  - Verschlechterung der Lagerdichtung bei der Wartung
  - Fehlende Dichtungskappe oder Versäumnis, die Kappe zu ersetzen

- Lokalisierte oder generalisierte Oxidation des Lagers
- Mehr oder weniger ausgedehnte rötliche oder schwarze Flecken
- Oberfläche angegriffen durch mehr oder weniger tiefe Grübchen
- Reproduktion von Vertiefungen auf der Laufbahn

- Beim Einbau des Lagers:
- Ein abgedichtetes Lager nicht zerlegen
  - Vermeiden Sie Flüssigkeitsspritzer
  - Befolgen Sie die allgemeinen Empfehlungen im Zusammenhang mit dem Einbau
  - Ersetzen Sie alle in den SNR-Kits enthaltenen Teile

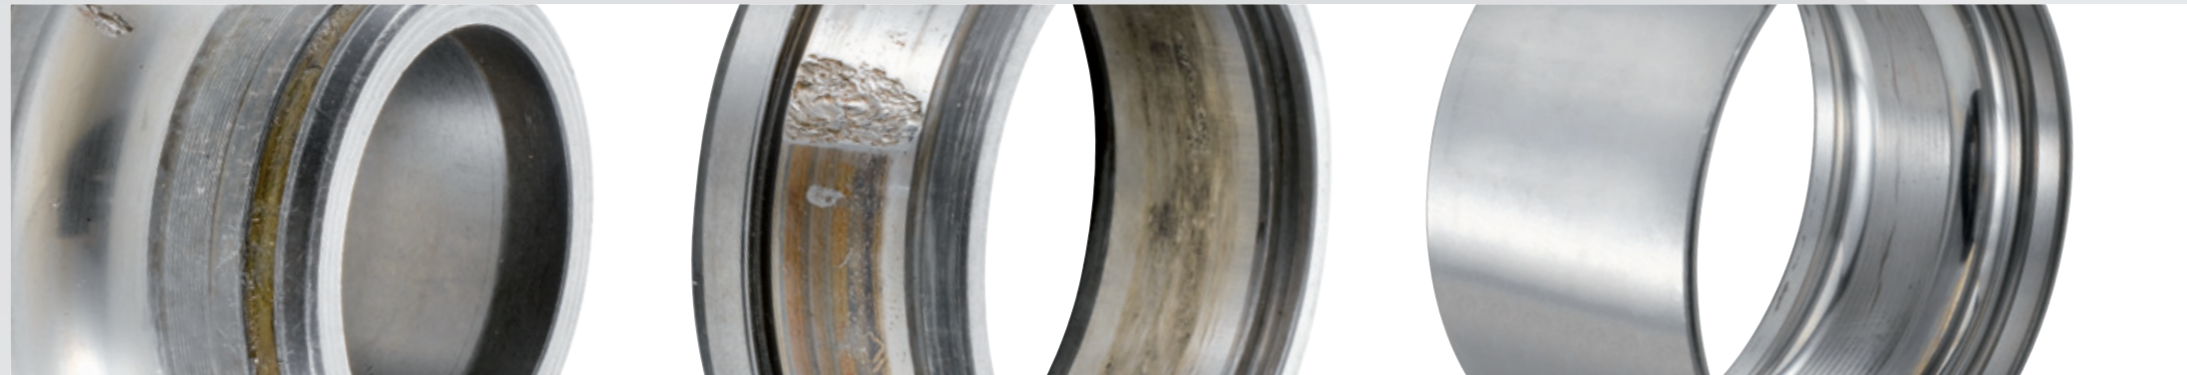
## ERMÜDUNGSABSCHÄLUNGEN

- Altersbedingter Verschleiß
- Fehlerhafter Einbau
- Falsche Geometrie eines benachbarten Teils

- Abtragung von Material durch Abschälung entlang der Laufbahn

- Beim Einbau des Lagers:
- Befolgen Sie die allgemeinen Empfehlungen für den Einbau
  - Überprüfen Sie unbedingt den Zustand der Oberfläche der Nabe oder des Achsschenkels und des Achsschenkelbolzens (keine Risse oder Verschleiß)

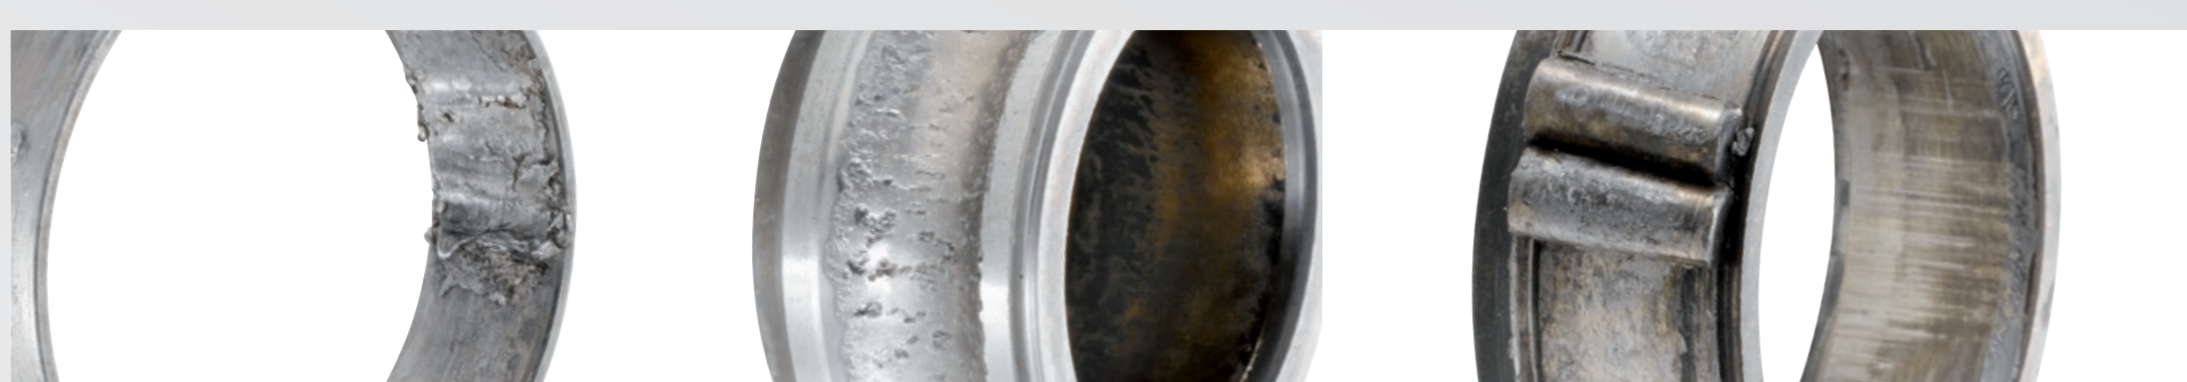
## FESTFRESSEN / ÜBERHITZUNG / SCHMIERUNGS-AUSFÄLLE

- Mangel an Schmieröl oder ungeeignete Schmieröl
- Mikroverschweißungen zwischen den Lagerkomponenten
- Verschmutzung des Fettes

- Materialbruch zwischen den Rollkörperschultern und der großen Schulter des Innenringes
- Verschweißung der Lagerbauteile
- Die Laufbahnen und Komponenten scheinen mattiert zu sein

- Beim Einbau des Lagers:
- Das Lager auf eventuelle Undichtigkeiten prüfen
  - Befolgen Sie die allgemeinen Empfehlungen im Zusammenhang mit dem Einbau
  - > Stellen Sie sicher, dass die Lagerelemente korrekt geschmiert sind

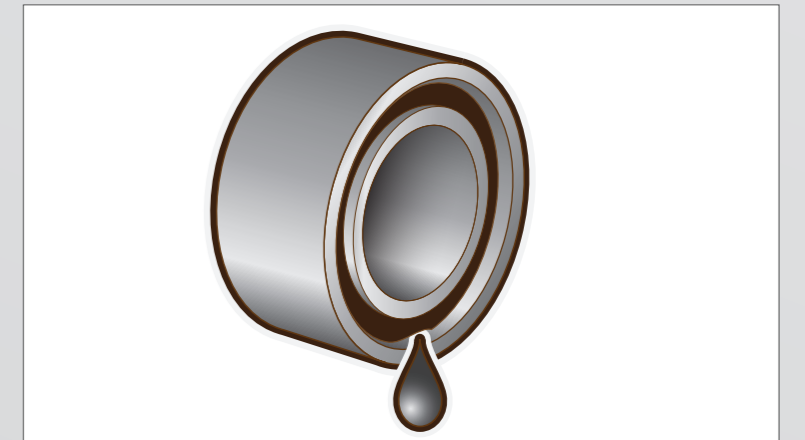
## FETTAUSTRITT

- Die Betriebstemperatur im Lagerbereich liegt deutlich über dem Normalniveau und dies kann zu einer Zerstörung des Fettes führen
- Beschädigung von Dichtungssystemen beim Einbau

- Wassereintritt in das Lager
- Anzeichen von Fettaustritt aus den Lagerdichtungen

- Bei der Montage des Lagers:
- Prüfen, ob es Probleme mit der Erwärmung gegeben hat.
  - Prüfen, ob das Lager dicht ist

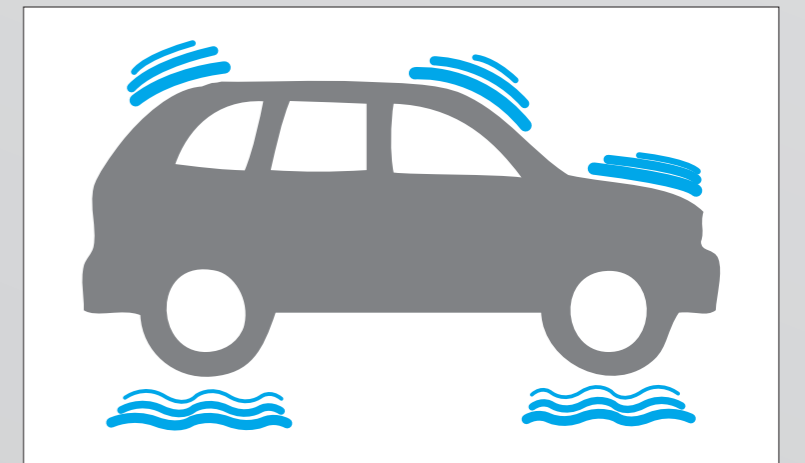
## VIBRATIONEN

- Falsche GeometrieEinstellung der Vorderachse des Fahrzeugs
- Schlechter Zustand der Anbauteile (Radnabe, Gelenkwelle bzw. Ausgleichswellengelenk)
- Vorspannung des Lagers nicht hinreichend

- Vibrationen, die Sie am Lenkrad oder im Innenraum spüren, beim Fahren
- Risiko einer Beschädigung des Lagers (Abplatzungen, Kratzer der Kugeln)

- Die Unwucht des Fahrzeugs prüfen
- Die notwendigen Montagevorschriften - und Angaben beachten

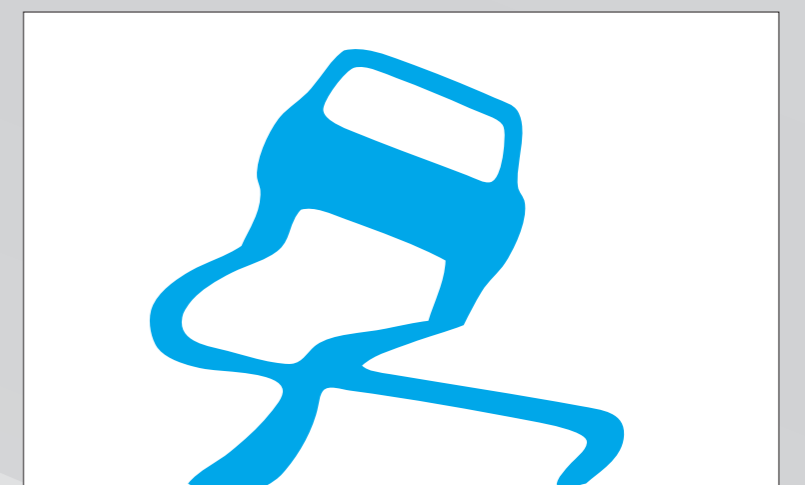
## SCHWIERIGKEITEN BEI SPUREINHALTUNG

- Falsche GeometrieEinstellung der Vorderachse des Fahrzeugs.
- Steifigkeitsproblem der Vorderachsaufhängung des Fahrzeugs oder verschlissener Silentblock.
- Lose Lager

- Das Fahrzeug zieht auf der Geraden nach rechts oder nach links
- Gefahr von Lagerschäden (Abplatzungen, Kratzer an den Kugeln)

- Fahrwerksgeometrie prüfen
- Ersetzen Sie die verschlissenen Kugelgelenke oder den Silentblock
- Beachten Sie die notwendigen Montagevorschriften und Angaben für die Installation

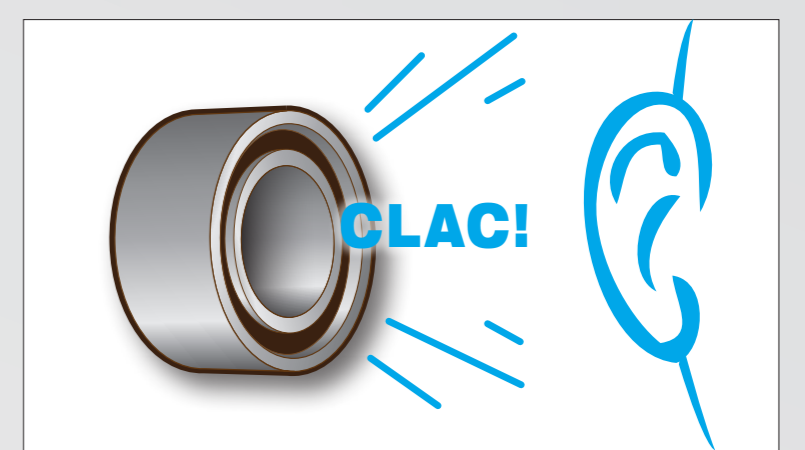
## KNACKGERÄUSCHE

- Minimale Verschiebung des Lagers in seinem Schwenklagersitz

- Klackernde Geräusche in der Vorderradaufhängung (beim Ein- und Ausparken oder Fahrmäandern)
- Verschlechterung des Lagers

- Beim Einbau des Lagers:
- Prüfung der korrekten Geometrie und Konformität des Lagersitzes im Schwenklagersitz.

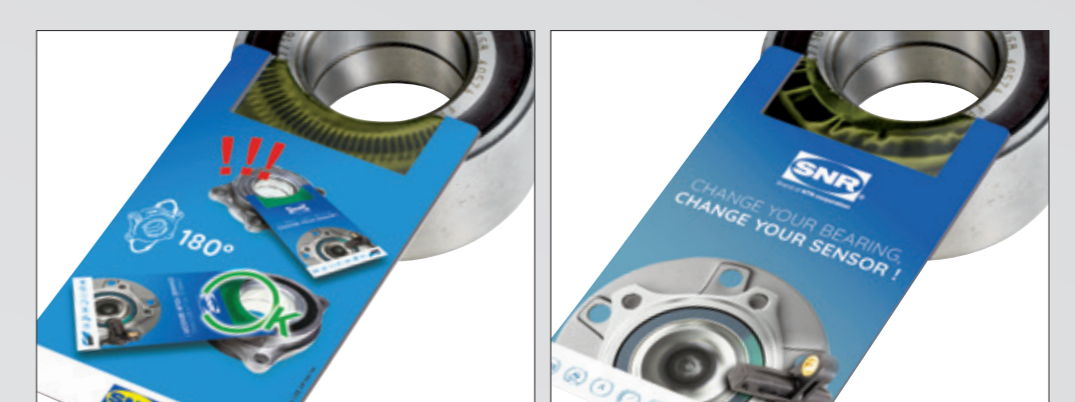
## ASB-AUSFALL

- Defekte Steuereinheit
- Defekter Sensor
- Defekte Steckverbindung
- Beschädigung des Magnetencoders
- Das ASB®-Radlager wurde falsch herum eingebaut

- Das ABS-Signal leuchtet oder bleibt eingeschaltet

- Beim Einbau des Lagers:
- Überprüfen Sie die Sauberkeit von Sensor und Encoder
  - Bringen Sie den Sensor oder den Encoder niemals in die Nähe einer magnetischen Quelle
  - Die SNR ASB® Testkarte unbedingt vor der Montage des Lagers benutzen

- Beim Einbau des Lagers:
- Achten Sie darauf, dass der Sensor nicht beschädigt wird (Abreißen), tauschen Sie ihn aus, falls dies geschieht
  - Positionieren Sie das Lager so, dass der Encoder dem Sensor zugewandt ist (fahrzeuginnenseitig)
