# MOŻLIWE USTERKI PRZEGUBÓW HOMOKINETYCZNYCH

## CVJ

GAMA PRZEGUBY  
HOMOKINETYCZNE

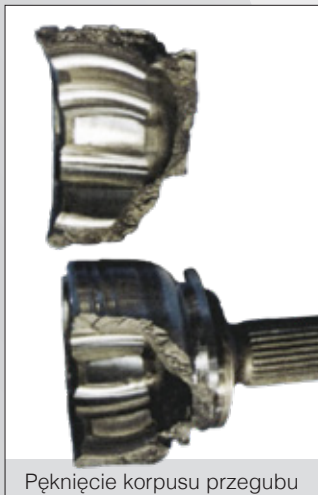
- Pęknięcie jednego z elementów (korpusu, drążka łączącego, wewnętrznej bieżni)

- Zastosowanie produktu niezgodne z zaleceniami producenta
- Nietypowy manewr (np. zapalanie na pych lub wjazd na krawężnik)

- Pęknięcie korpusu przegubu
- Pęknięcie elementu łączącego
- Pęknięcie jednego z elementów wewnętrznych przegubu

Pęknięcie korpusu przegubu

- W przypadku poważnego uszkodzenia półosi lub przegubu, należy dokonać wymiany kompletnej półosi napędowej razem z nakrętką zabezpieczającą (nasze zestawy oznaczone symbolem DK)
- W przypadku drobnego uszkodzenia przegubu, należy dokonać wymiany kompletnego przegubu homokinetycznego (pierścień zewnętrzny, osłona, opaski mocujące, smar, pierścień Segera...) i wypełnić przegub smarem
