GA357.24/ES/07/2022

GA357.24

Recomendaciones de montaje y desmontaje

IDENTIFICACIÓN DEL ACCESORIO DEL RODILLO TENSOR DE LA CORREA GA357.24

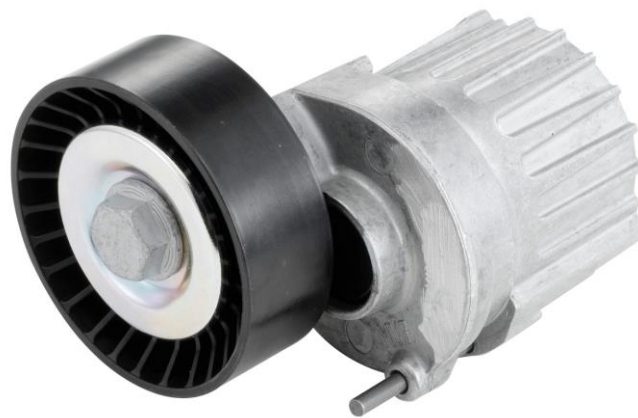
Trazabilidad

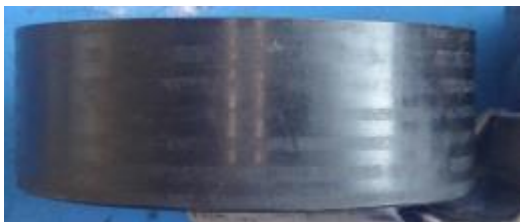
Aspecto de la polea

Desgaste del diámetro de la envoltura de la polea

Si la correa se tensa de manera incorrecta y se mueve sobre el rodillo tensor, esta puede desplazarse y desalinearse. Cuando esto ocurre, se marca el sobremoldeado de poliamida del diámetro de bobinado de la polea.

- Se recomienda comprobar o reemplazar la polea del alternador a la vez que se reemplaza el rodillo tensor, para evitar daños prematuros u otros problemas en el motor.
Para encontrar la referencia de su vehículo, consulte el catálogo online de accesorios de NTN Europe.
- Se recomienda el uso de herramientas adecuadas para el montaje y desmontaje de la polea del alternador del tensor y para un buen funcionamiento del sistema.
- Se debe comprobar el estado de la polea, ya que un fallo en la polea puede causar problemas en el movimiento de los rodillos.

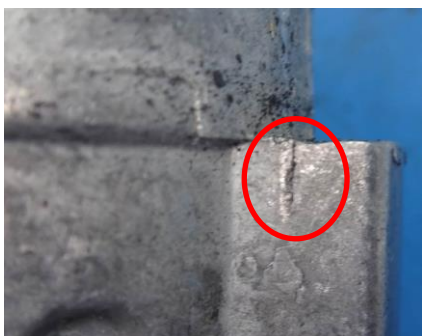
Marcas en los topes

El rodillo tensor GA357.04 no está diseñado para absorber duros golpes causados por el agitación de la correa. El movimiento puede desgastar prematuramente los elementos internos del tensor.

Las marcas en los topes nos muestran que el brazo tensor ha estado rebotando de un lado a otro de los topes del tensor. Cuando el tensor funciona correctamente, el brazo tensor actúa entre los dos topes pero nunca llega a tocarlos.

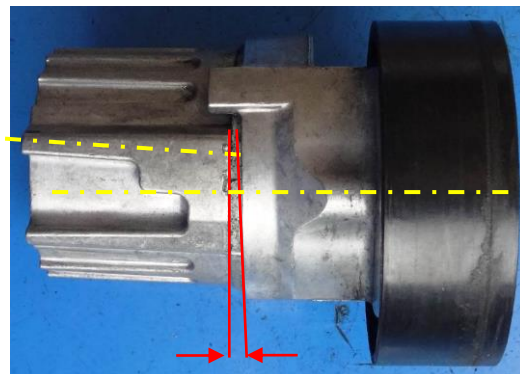
Eje central desgastado

El eje central desgastado causado por la desalineación de la correa, nos indica que el tensor se dobla en el medio causando una mayor desalineación de la correa.

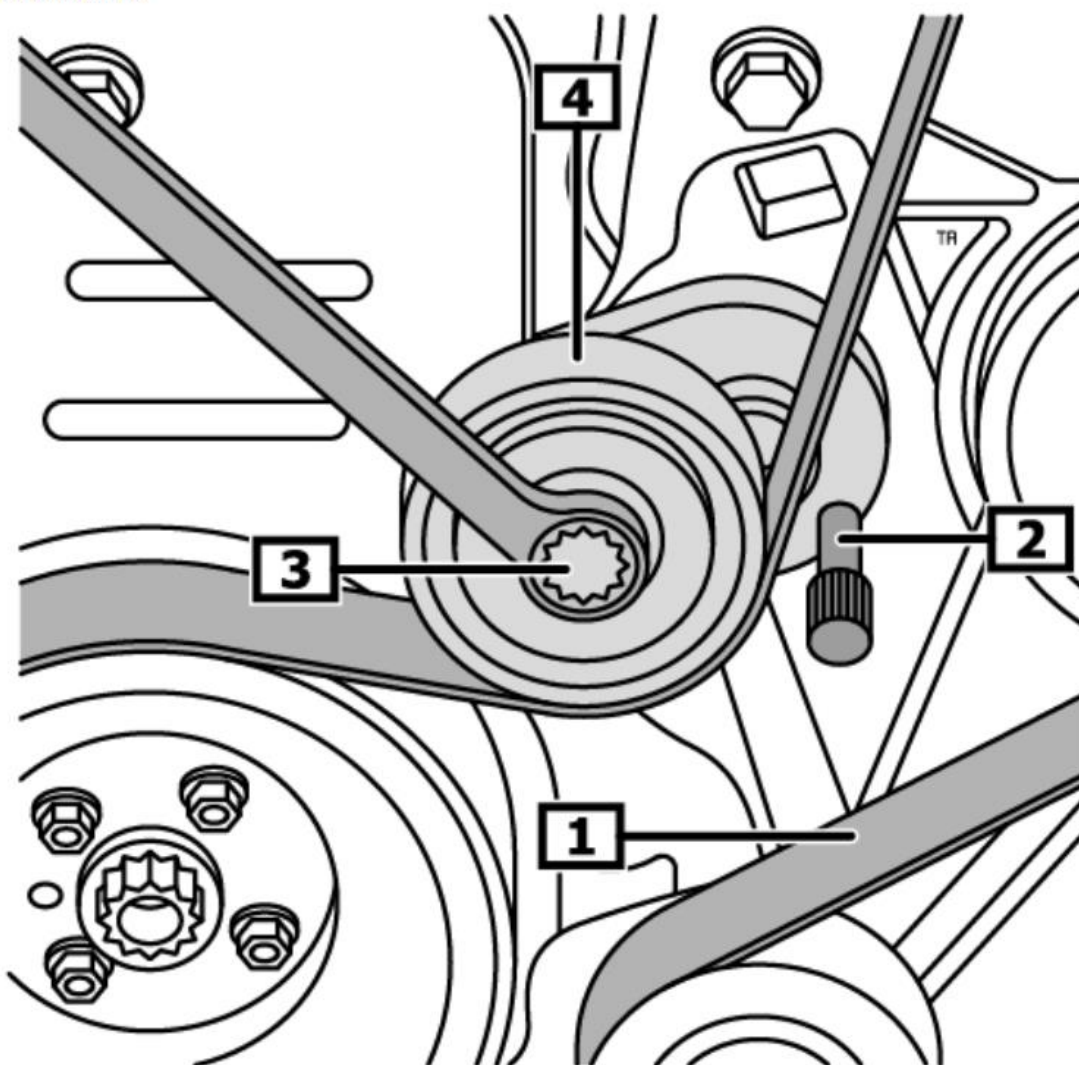
Illustration 2

1 Cinturón de accesorios

2 Pasador de bloqueo

3 Tornillo de la polea

4 Polea tensora

- 1- Desmante las carcasas protectoras.
- 2- Vuelva a poner el tensor: con la herramienta adecuada, tense el rodillo tensor en el sentido de las agujas del reloj y vuelva a poner en su sitio el pasador de bloqueo.
- 3- Quite la correa de accesorios.
- 4- Retire el rodillo tensor tras haber aflojado y quitado el tornillo central ubicado en la parte trasera.

- 1- Ponga el rodillo tensor en su compartimento e inmovilícelo con el tornillo central trasero.
- 2- Coloque la correa en los activadores. Instale siempre una correa nueva (CA6PK1072).
- 3- Con una llave de horquilla, tense el rodillo en el sentido de las agujas del reloj.
- 4- Retire el pasador y deje que la llave de horquilla regrese suavemente.
