GA357.09

Préconisations de montage/démontage

AUDI :	A3 série 1 (AU34)	MOTEURS 1.9 Tdi	Référence OE 038903315C
SEAT :	Cordoba III, Ibiza II, Leon I, Toledo série 2		
SKODA :	Octavia I, Octavia I FL		
VOLKSWAGEN :	Bora, Caddy II, Golf IV, New Beetle (I et I FL), Polo VI

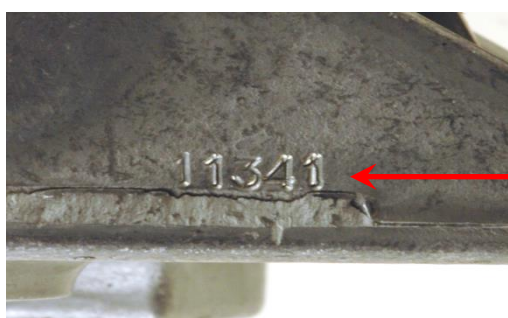
BIEN IDENTIFIER LE GALET TENDEUR D'ACCESSOIRE GA357.09

Traçabilité

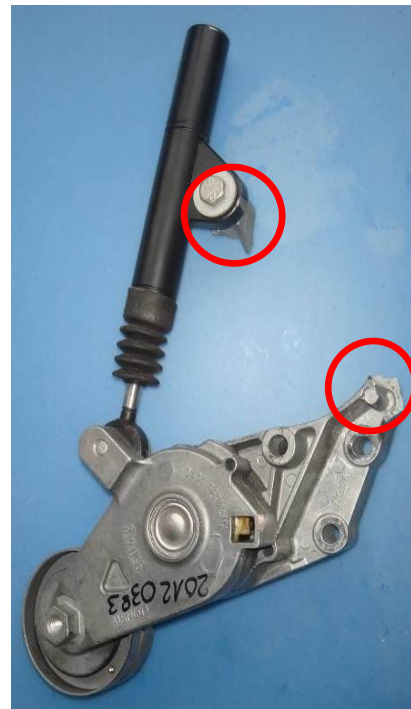
Le GA357.09 n'étant pas conçu pour absorber les chocs violents de la courroie, le support en aluminium peut alors se briser au bout d'un certain temps de fonctionnement. Cela peut même conduire à la destruction du roulement.

Poulie fixe (non débrayable) installée à la place de la poulie à roue libre d'alternateur débrayable.

L'utilisation d'une poulie à roue libre d'alternateur débrayable permet de limiter la charge sur les autres composants dans l'entraînement des accessoires.

- Il est préférable de remplacer la poulie à roue libre d'alternateur débrayable en même temps que la courroie afin d'éviter toute défaillance prématurée (une panne de poulie à roue libre d'alternateur débrayable engendrera d'autres désordres moteur).
Pour trouver la référence adaptée à votre application, se référer au catalogue "Accessoires" NTN-SNR.
- Utiliser le matériel approprié afin de desserrer et de reposer une poulie sur l'alternateur et garantir la bonne tenue du système.
- Veiller à l'état de votre poulie, car un défaut de poulie peut entraîner la casse du roulement du galet.

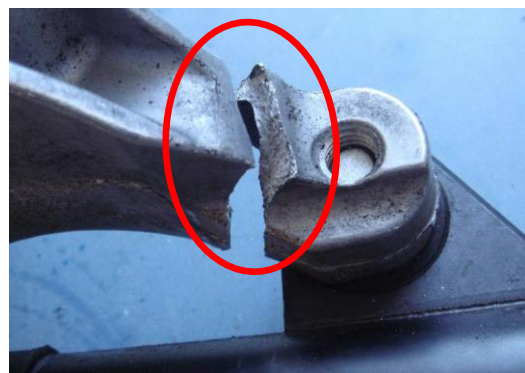
Un problème au niveau du cheminement de la courroie.

La courroie a été éjectée des gorges des différentes poulies, ce qui a entraîné son désalignement. Elle s'est donc décalée. Un tel phénomène est lié à de forts acyclismes dans la courroie.

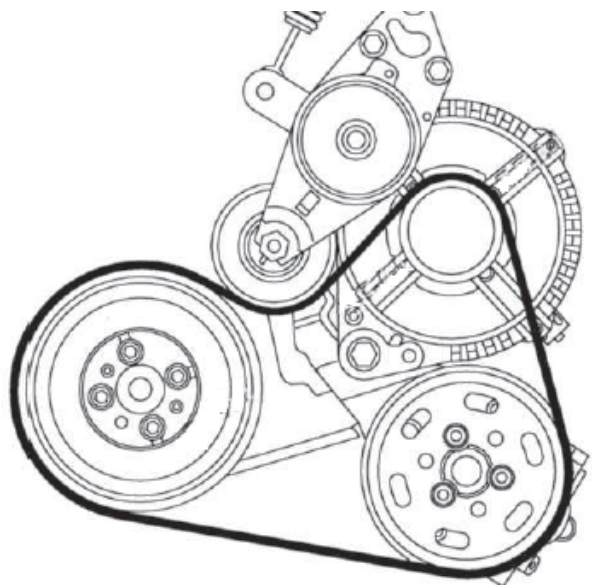
Cheminement de la courroie d'accessoires (véhicule sans climatisation)

Cheminement de la courroie d'accessoires (véhicule avec climatisation)
