GAMMA WIELEN

DIAGNOSTIC EXPERT

ANALYSEN & AANBEVELINGEN

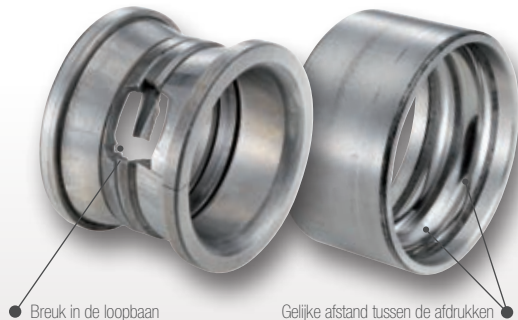
AFDRUKKEN OF BREUKEN IN DE LOOPBAAN

- Afdrukken aan de rand van de loopbaan, in het algemeen over de volledige omtrek van de lagerring
- De afdrukken stemmen overeen met die positie van de rollende elementen
- Beschadigde of gebroken loopbaan
- Klepperend geluid bij montage

- Een scheef gemonteerd lager
- Brute montage van het lager
- Het lager is op de grond gevallen
- De kracht bij het inpersen werd ook op de kogels overgebracht

- Breng de kracht op de juiste ring; tijdens de montage mag er geen kracht worden uitgeoefend op de rollende elementen
- Respecteer de algemene montagevoorschriften

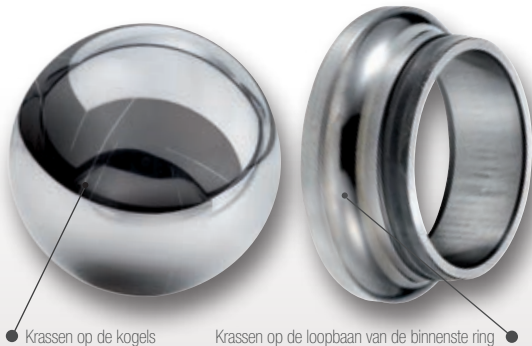
KRASSEN OP OPEENVOLGENDE KOGELS DOOR EEN LOSSE AANDRIJFAS

- Cirkelvormige beschadiging van de kogels waardoor het kogeloppervlak vervormd wordt
- Krassen: uitzicht zoals bij petanqueballen
- Overeenstemmende beschadiging op de loopbaan van het lager

- Het verplaatsen van het voertuig terwijl de centrale moer gelost of verwijderd werd
- Vervorming van de kogels die tegen de binnenste boord van de loopbaan lopen

- Vermijd het verplaatsen van een voertuig waarvan de centrale moer niet is aangespannen

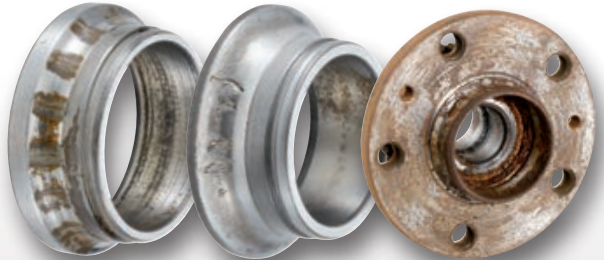
CORROSIE DOOR EEN BESCHADIGDE DICHTING

- Lokale of volledige roestvorming op het lager
- Uitgesproken vlekken met roodachtige of zwarte kleur
- Beschadigd oppervlak in de vorm van corrosiepunten

- Afdichting onvoldoend of niet geschikt voor de toepassing
- Beschadiging van de lagerdichting tijdens de onderhoud
- Geen kap/kap niet vervangen

- Haal een lager met dichting niet uit elkaar. Het lager kan niet terug in elkaar gezet worden zonder beschadiging
- Vermijd het sproeien of verstuiven van vloeistoffen
- Respecteer de algemene montagevoorschriften

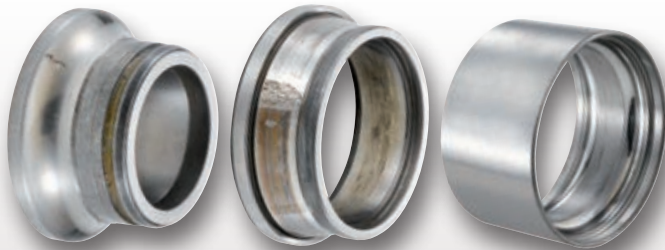
4 AFSCHILFERING DOOR VERMOEIING

- Afschilferingen op het oppervlak van de loopbaan

- Montagefout
- Geometrische fout van één van de omliggende onderdelen

- Respecteer de algemene montagevoorschriften

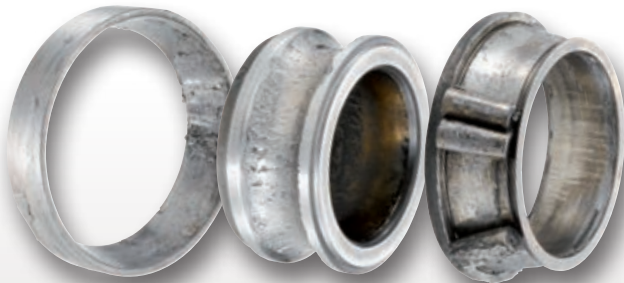
VASTLOPEN / VERHITTING / GEBREK AAN SMERING

- Oppervlakkige afschuring van metaal in de loopbaan van het lager
- Versmelten van de lagercomponenten
- Verkleuring van de componenten

- Gebrek aan smering of onaangepaste smering
- Micro-versmeltingen tussen de lagercomponenten
- Vervuild smeervet

- Controleer het lager op lekken van smeervet vóór de montage
- Respecteer de algemene montagevoorschriften

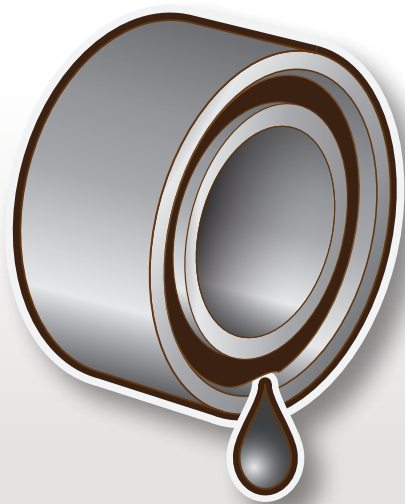
SMEERVET LEK

- De monteur stelt een smeervet lek vast aan de lagerdichtingen

- Een sterke temperatuurstijging van het lager kan leiden tot niet-werkzaam smeervet
- Het binnendringen van water in het lager

- Controleer mogelijke verhitingsproblemen (geblokkeerde handrem, ...)
- Controleer de lagerdichting

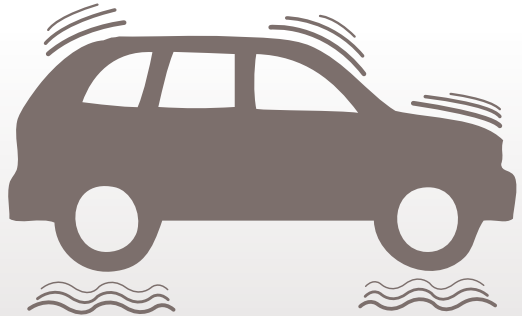
7 TRILLINGEN

- Tijdens het rijden voelt de chauffeur trillingen in de passagiersruimte

- Slechte staat van de omliggende onderdelen (probleem met de uitbalancerings)
- Verkeerd aangespannen lager

- Controleer de uitbalancerings van de wielen
- Respecteer de algemene montagevoorschriften voor het lager of het draaimoment

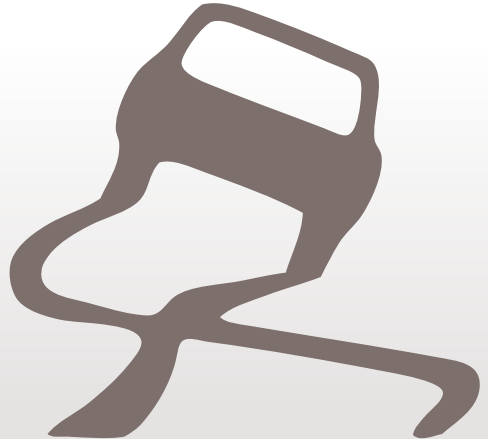
8 MOEILIKHEDEN OM DE WEG AAN TE HOUDEN

- Bij het rijden in rechte lijn trekt het voertuig naar links of naar rechts

- Verkeerde afregeling van de assen
- Starheid van de assen: versleten kogelgewrichten
- Verkeerd aangespannen lager

- Controleer de afstellingen van de assen
- Vervang de kogelgewrichten

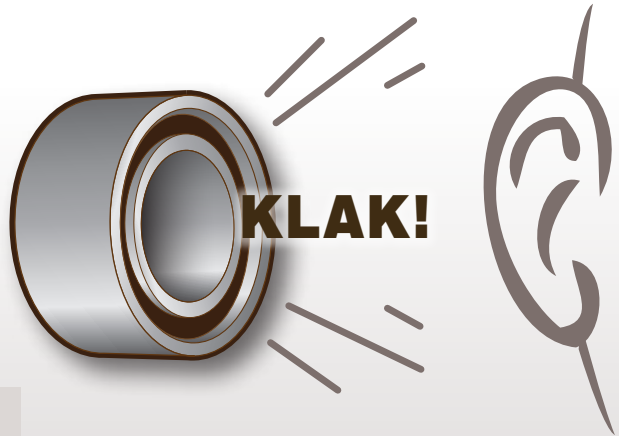
GEKLEPPER

- Krachtig geluid op de vooras tijdens het parkeren

- Lichte verschuiving van het lager in het fuseehuis

- Controleer de afmetingen en de goede staat van het fuseehuis

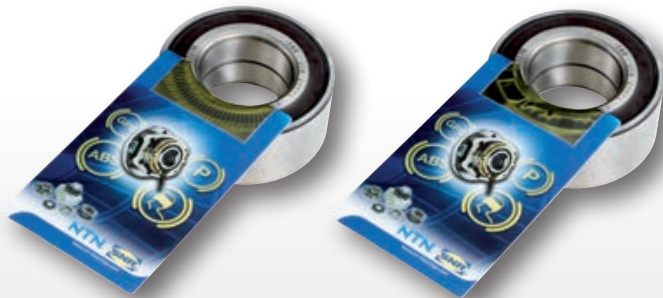
10 ONREGELMATIGHEID ABS

- Het controlelampje ABS op het dashboard licht op of blijft branden

- Fout in de boordcomputer
- Defecte sensor
- Verbindingsprobleem
- Beschadiging van de encoder
- Omgekeerd gemonteerd lager

- Controleer of de encoder en de sensor schoon zijn
- Kom nooit met een magneet in de buurt van de encoder
- Op de ASB®-lagers is de encoder geïntegreerd in de dichting. Het is noodzakelijk om deze in te bouwen met de zijde van de encoder richting sensor
- Het gebruik van de NTN-SNR testkaart is noodzakelijk
