GAMMA
WIELOPHANGING

DIAGNOSTIC EXPERT

ANALYSEN & AANBEVELINGEN

HOOFDOORZAKEN VAN EEN DEFECT AAN DE VEERPOOTLAGERS EN DEMPINGSRUBBERS

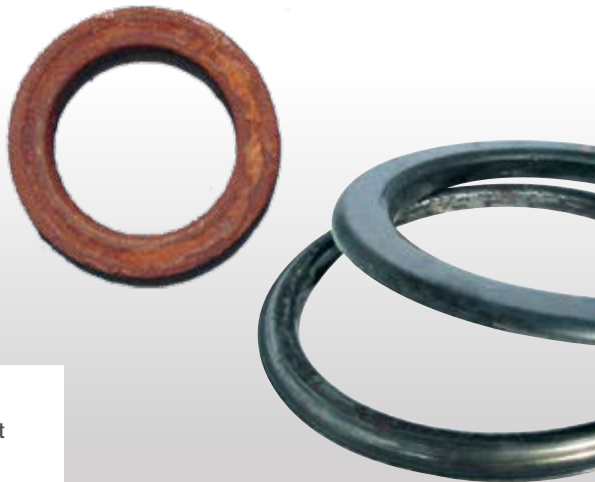
1

CORROSIE

- Lawaai op oneffen wegen of tijdens het maken van bochten
- Zwaar sturen
- Versleten afdichting, beschadigde hoes

- Binnendringen van vervuiling zoals water, zout, modder, zand enz.

- Controleer zorgvuldig de staat van de hoes en het veerpootlager

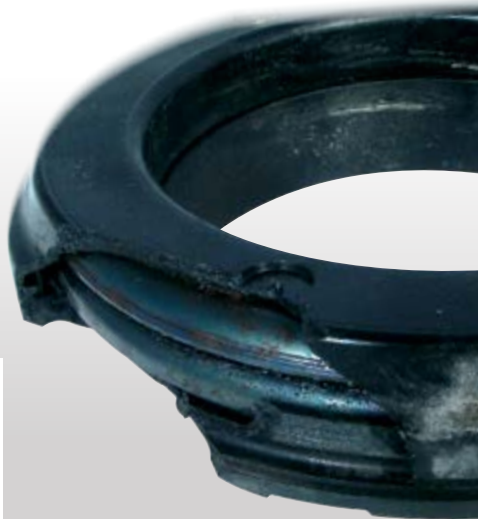
2

BREUK VAN HET VEERPOOTLAGER

- Lawaai op oneffen wegen of tijdens het maken van bochten
- Zwaar sturen

- Slecht wegdek: herhaaldelijk rijden over hobbels en kuilen
- Sterke schokken bij te hoge snelheid (stoepbanden, stoepen enz.)

- Respecteer de algemene aanbevelingen m.b.t. de vervangingsintervallen
- Controleer de staat van het dempingsrubber en het veerpootlager wanneer de schokdemper wordt vervangen

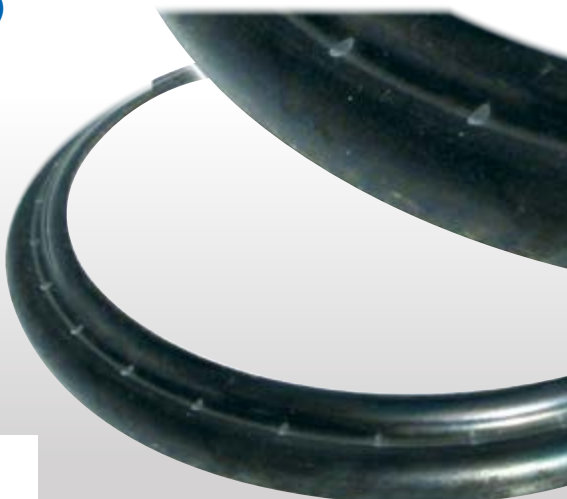
3 VALS BRINELL-EFFECT (LAGERSCHADE)

- Vanaf de eerste kilometers is er tijdens het rijden op oneffen wegen een rammelend geluid te horen

- Beschadiging door microvibraties tijdens het transporteren van het voertuig

- Vervang het veerpootlager

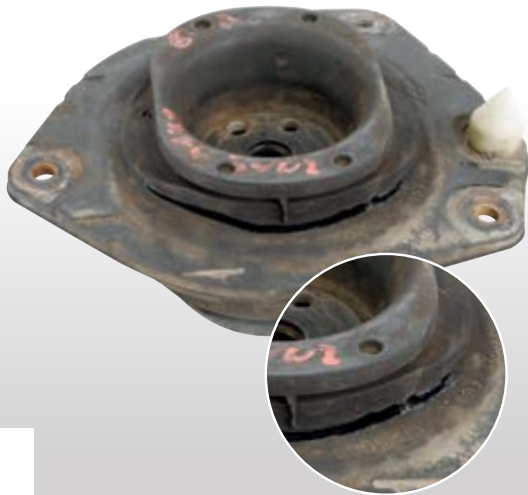
4

GESCHEURD DEMPINGSRUBBER

- Voelbare speling in de voorwielophanging
- Slechter functioneren van de wielophanging
- Zuigerstang door de metalen plaat van het dempingsrubber gestoten

- Slecht wegdek
- Niet aangepast rijden (te snel rijden over hobbels en kuilen)
- Defect veerpootlager
- Binnendringen van vervuiling (water, zout, zand enz.)

- Controleer de staat van het dempingsrubber wanneer de veerpootlagers worden vervangen

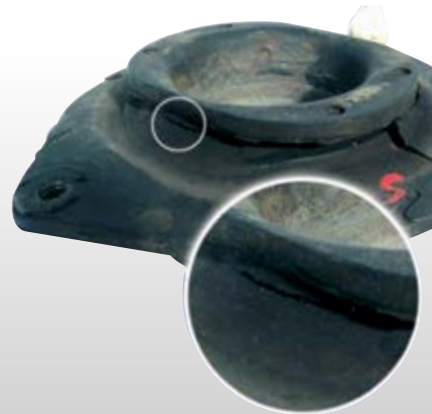
5

VERWEERD MATERIAAL

- Verlaagd comfortniveau
- Kortere levensduur

- Gebruik in regio's met extreme weersomstandigheden (zeer hoge of zeer lage temperaturen)
- Chemische vervuiling (koelvloeistof, remvloeistof, olie enz.)

- Controleer de staat van het dempingsrubber wanneer de veerpootlagers worden vervangen
