# Experten Analyse

## Diagnosen & Empfehlungen

## BEKANNTE AUSFALLURSACHEN

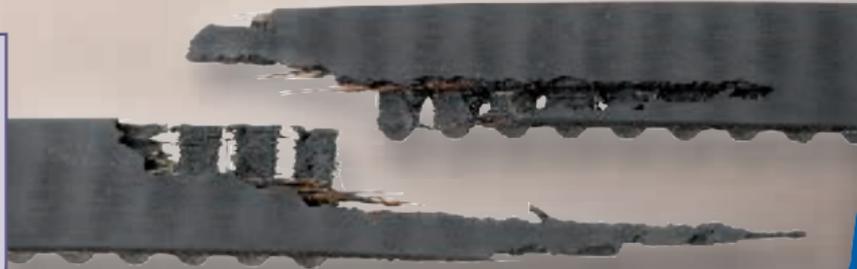
# 1 Ungleichmäßiger Abriss

- Querabriss des Riemens

- Riemenspannung zu hoch
- Blockierte Fremdkörper
- Einfluss durch Flüssigkeiten oder Gegenstände

- Die notwendigen Montagevorschriften beachten

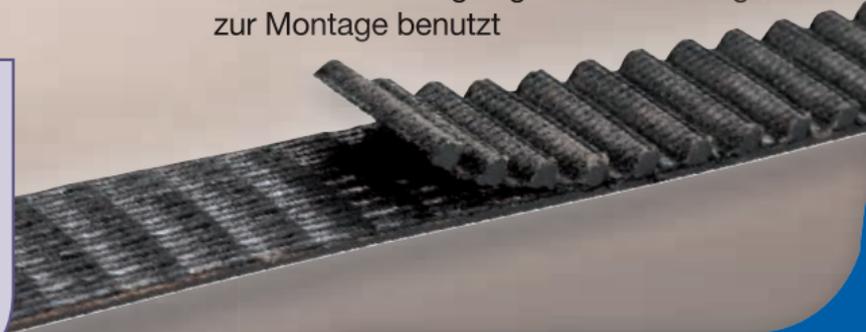
### 3 Abnutzung der Zähne oder Ablösung vom Unterbau

- Zähne sind von der Basis des Zahnriemens losgelöst

- Niedrige Vorspannung der Zahnriemen – Vorspannungsverlust
- Blockierte Fremdkörper
- Verschmutzung durch Fremdkörper
- Es wurden keine geeigneten Werkzeuge zur Montage benutzt

- Befestigung der Spannrolle prüfen
- Fremdeinwirkung durch Motoröl oder Kühlmittel vermeiden
- Die notwendigen Montagevorschriften beachten

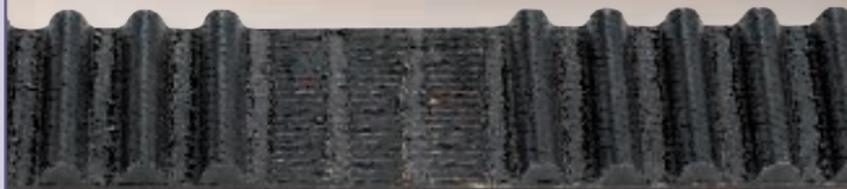
## 4 Abreißen der Zähne

- Zahnverlust

- komplette oder teilweise Verhärtung einer Komponente der Motorsteuerung

- Keine Montage des Zahnriemens bei defekter Spannrolle (Spannrolle mit Spiel ist automatisch defekt)
- Die notwendigen Montagevorschriften beachten

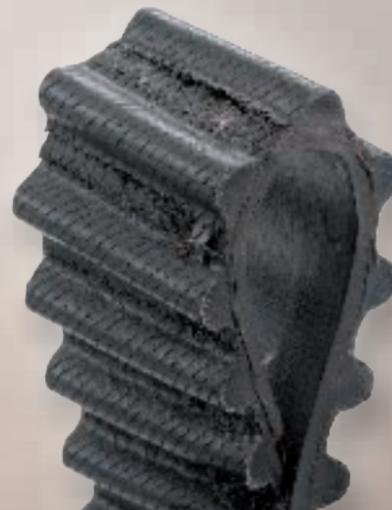
## 5 Abscheren der Zähne

- Abriss der Zähne direkt am Zahnriemen

- Spannung des Zahnriemens zu gering
- Blockierte Fremdkörper
- Blockieren einer Riementriebskomponente
- Es wurden keine geeigneten Werkzeuge zur Montage benutzt

- Die notwendigen Montagevorschriften beachten

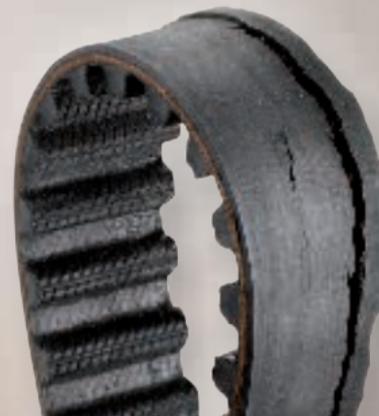
## 8 Risse am Rücken des Zahnriemens

- Risse auf dem Rücken des Zahnriemens

- Zu hohe / tiefe Umgebungstemperatur
- Nicht eingehaltener Wechselintervall
- Einfluss durch Fremdkörper

- Gebrauchstemperatur aller anderen Komponenten prüfen
- Ersetzen des Zahnriemens
- Prüfung des Gehäusezustands
- Motorkühlung überprüfen

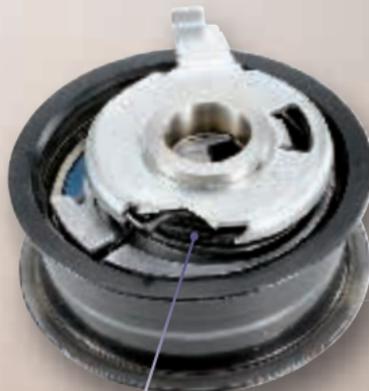
## 11 Bruch der automatischen Spannrolle

- Zu geringe Vorspannung = Metallindex ist gegen den unteren Anschlag geschlagen oder gebrochen
- Zu hohe Vorspannung = Metallindex ist gegen den oberen Anschlag geschlagen oder gebrochen

- Falsche Vorspannung

Metallindex ist gegen den unteren Anschlag geschlagen oder gebrochen

- Die notwendigen Montagevorschriften beachten

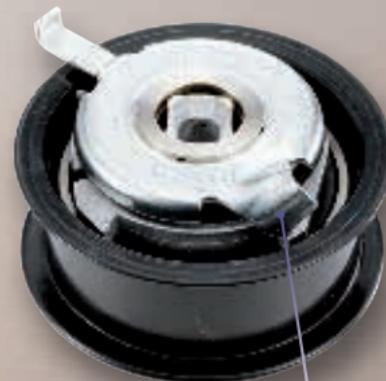
Metallindex ist gegen den oberen Anschlag geschlagen oder gebrochen

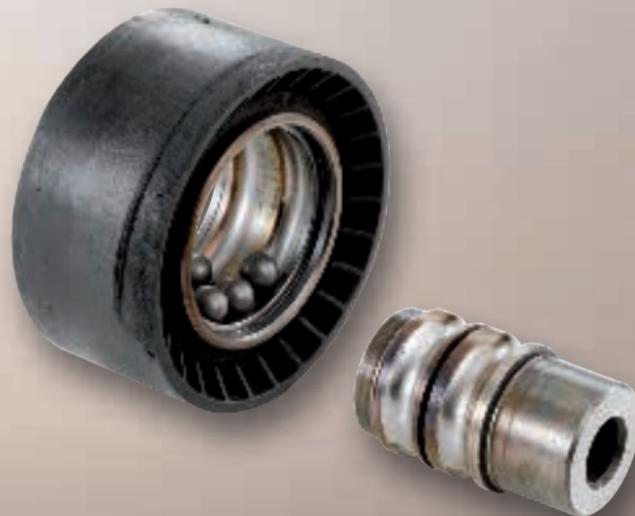
## 12 Überhitzung der Spannrolle

- Die Spannrolle ist gebrochen und/oder verfärbt

- Deutlich überhöhte Vorspannung
- Blockierte externe Fremdkörper (Übertragung der Temperatur durch die Außenseite des Riemens)

- Die notwendigen Montagevorschriften beachten

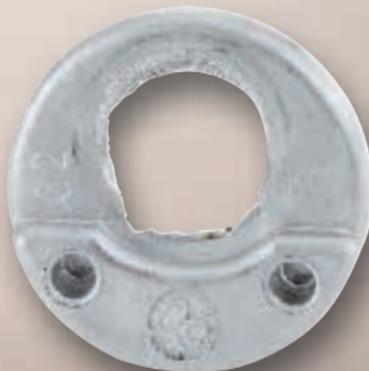
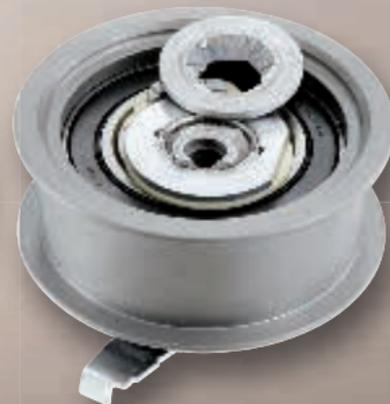
## 13 Bruch des Befestigungssystems (oder reduzierte Vorspannung während des Betriebs)

- Bruch der Grundplatte oder des Befestigungssystems der Spannrolle

- Schmierung der Schraube zu Hoch
- Zu hoher Anzugsdrehmoment

- Die notwendigen Montagevorschriften beachten

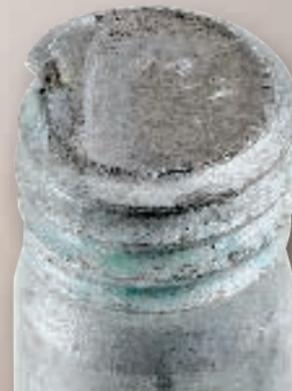
## 14 Schraubenbruch

- Die Fixierungsschraube ist gebrochen

- Radiales oder axiales Spiel der Spannrolle
- Hin- und Herbewegung der Spannrolle.  
Die Schraube wurde durch Querkräfte beeinträchtigt

- Anzugsdrehmoment gemäß Herstellervorgabe einhalten
- Nur die glatte Seite der Schraube schmieren. Gewinde der Schraube nicht schmieren

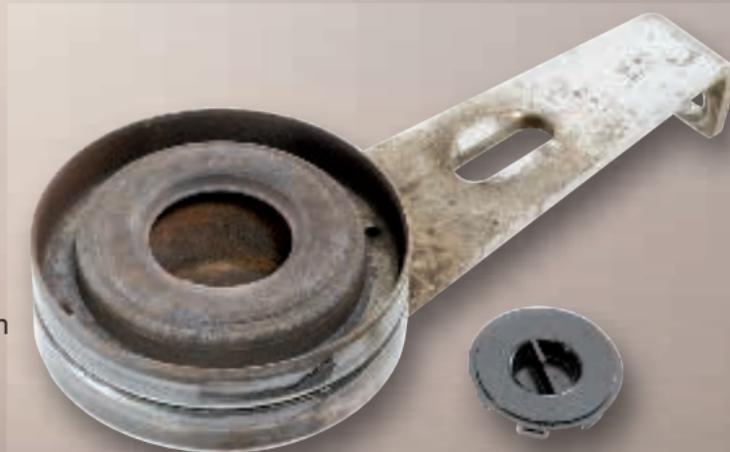
## 16 Abschälung und/oder anormale Geräusche

- Ungewöhnliche Korrosion

- Abdeckkappe wurde nicht montiert :  
Wasser- und Schmutzeintritt in das Lager
- Fett kann durch die interne Verunreinigung  
seine Schmierfunktion nicht mehr garantieren

- Mitgelieferte Abdeckkappe montieren
- Schlammschutz prüfen

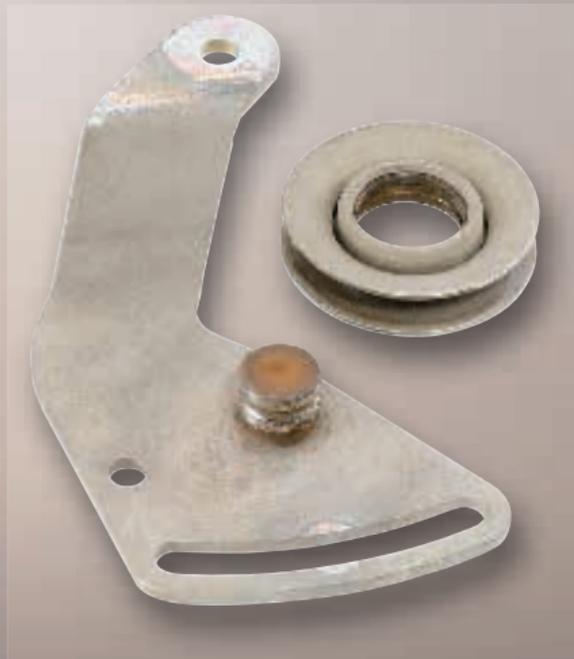
## 17 Korrosion der Laufbahnen

- Schmutzablagerung

- Fett kann durch die interne Verunreinigung seine Schmierfunktion nicht mehr garantieren

- Reinigung des Motorraums u. a. mit Hochdruckreinigern vermeiden
- Schlammenschutz und Auflagefläche zum Motorgehäuse prüfen

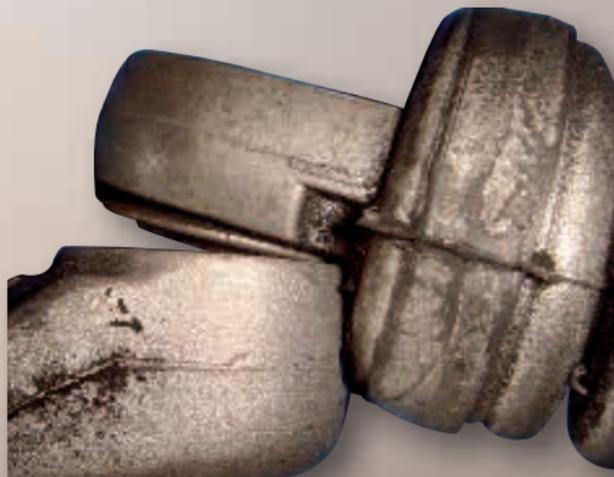
## 18 Festfressen aufgrund von Überlastung oder zu hoher Riemenspannung

- Zerstörung der Befestigungsplatte oder fehlende Befestigungsplatte

- Nicht korrekte Vorspannung oder nicht hinreichende Vorspannung

- Anzugsdrehmoment der Befestigungsschraube gemäß Herstellervorgabe
- Den Bereich der Schraube ohne Gewinde einfetten

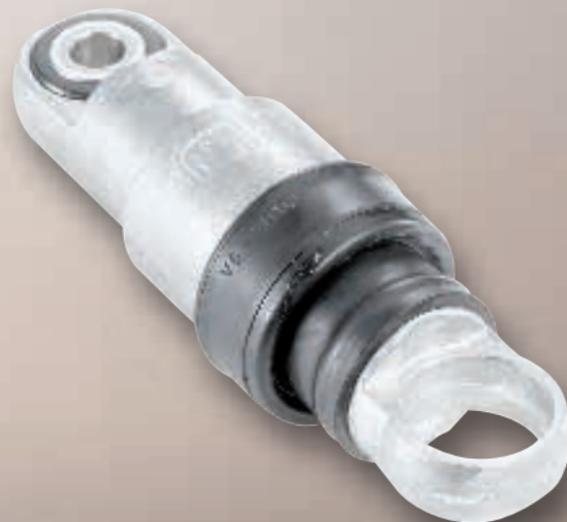
## 19 Fettaustritt

- Fettaustritt am Hydraulikdämpfer

- Die Schraube wurde nicht wie üblich mit Zugkräften sondern mit Querkräften beaufschlagt.
- Der Hydraulikdämpfer läuft nicht gemäß Herstellervorgabe

- Länge des Zahnriemens prüfen und montieren
- Die notwendigen Montagevorschriften beachten

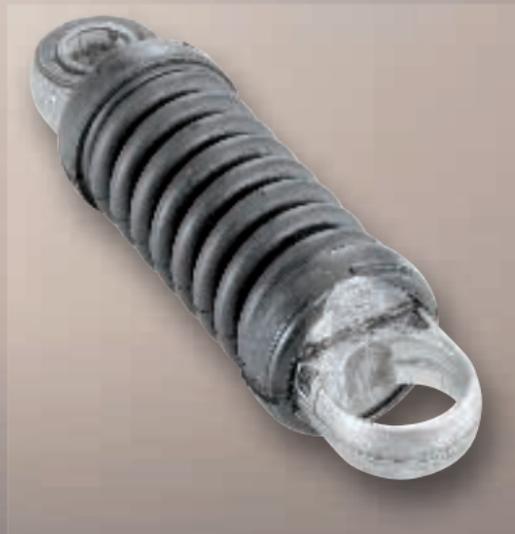
## 20 Fluchtungsfehler des Zylinders und vorzeitige Abnutzung des Hydraulischen Moduls

- Beschädigung des Zylinders

- Vergessene Unterlegscheibe bei der Montage des hydraulischen Spanners
- Nicht korrekte Vorspannung oder nicht hinreichende Vorspannung des Gelenkmodul

- Alle mitgelieferten Komponenten zu der Rolle montieren
- Die mitgelieferte Unterlegscheibe einbauen

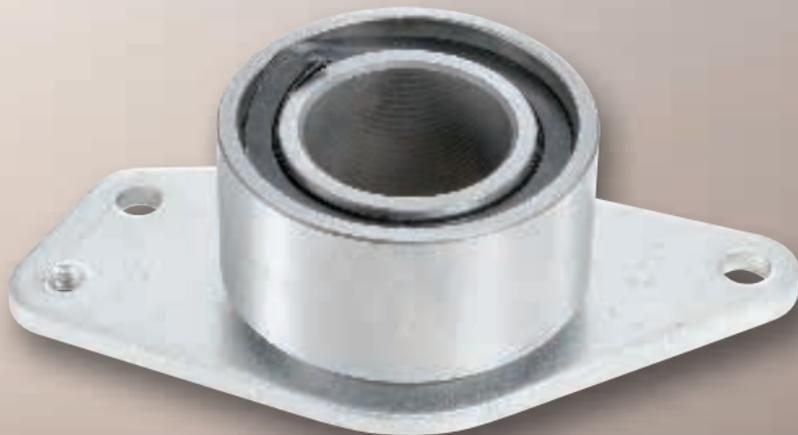
## 21 Beschädigung der Dichtlippe

- Wassereintritt / Dichtungslippen sind beschädigt

- Montage wurde mit Querkräften beaufschlagt

- Alle mitgelieferten Teile einbauen
- Die defekte Spannrolle durch eine neue Spannrolle ersetzen

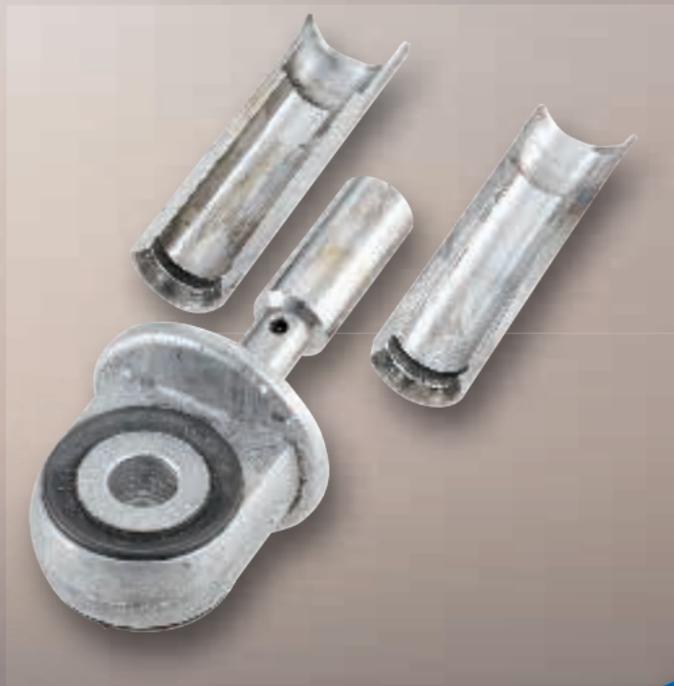
## 22 Schlechte Dämpfung der Rolle

- Bruch der Rolle
- Frühzeitige Beschädigung der Umlenkrolle

- Nicht geeigneter Keilrippenriemen (Länge des Riemen)
- Bauteile in der Umgebung sind blockiert

- Bei Bedarf muss der Generatorfreilauf für die Riemenscheibe sowie Riemenscheibe für die Kurbelwelle getauscht werden
